**Erkundung der Bausubstanz und
des Untergrunds auf Schadstoffe**

IUA2016373

Projekt: Berliner Chaussee 46, 39114 Magdeburg

Auftrag: Erkundung der Bausubstanz und
des Untergrunds auf Schadstoffe

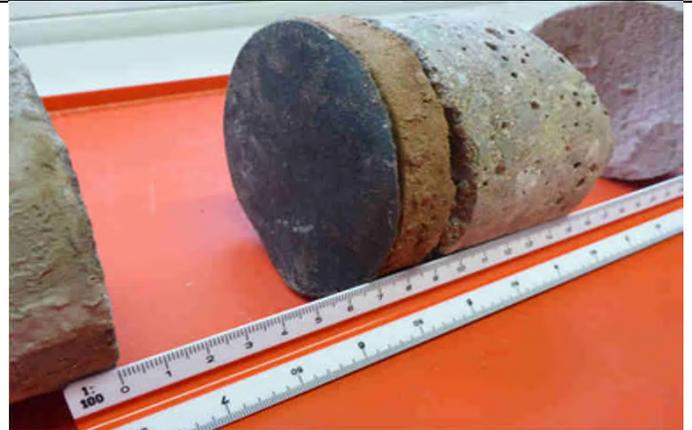
Bild 2: schwarzes Trennpapier unter Estrich

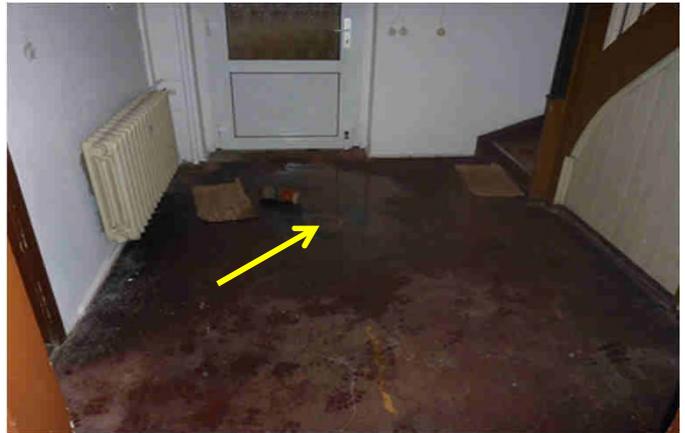
Bild 3: Durchkernter Fußboden
gelber Pfeil: Steinholz-Material

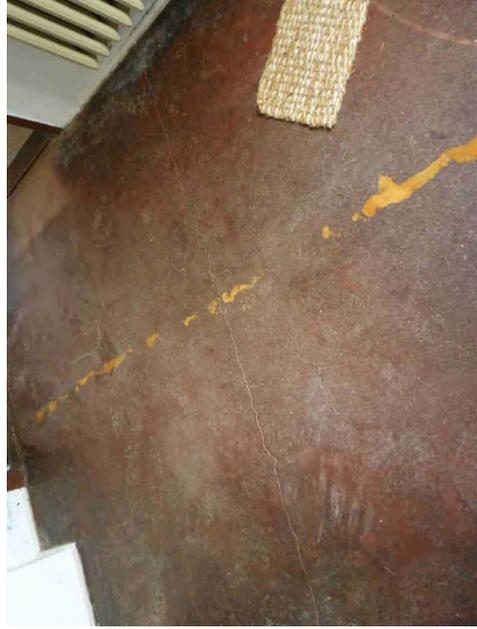
Bild 15: Flur im Verwaltungsgebäude

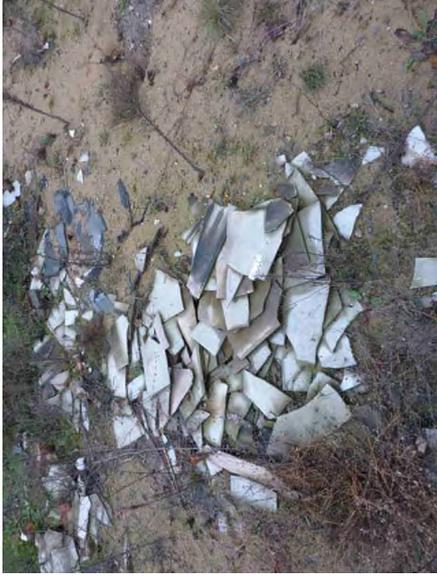
Auf der Freifläche im Bereich der Bohrung KRB12 (ca. 100 m²) liegen zahlreiche Bruchstücke von Asbestzement-Platten. Es handelt sich augenscheinlich um ca. **4 m² asbesthaltiges Material**. Es handelt sich um **Asbestzementprodukte** im Sinne der TRGS 519 „Asbest“ [6]. Vor eventuellen Erdbaumaßnahmen muss das Material von einer Fachfirma mit Zulassung nach TRGS 519 ordnungsgemäß separiert und entsorgt werden.

Bild 17: Frei liegende Asbestzement-Bruchstücke

Von den Asbestzement-Bruchstücken auf der Freifläche bei KRB12 geht keine unmittelbare Gefahr aus, dennoch ist eine zeitnahe Entfernung durch eine Fachfirma anzuraten um einer möglichen Faserfreisetzung durch Verwitterung des Materials vorzubeugen.

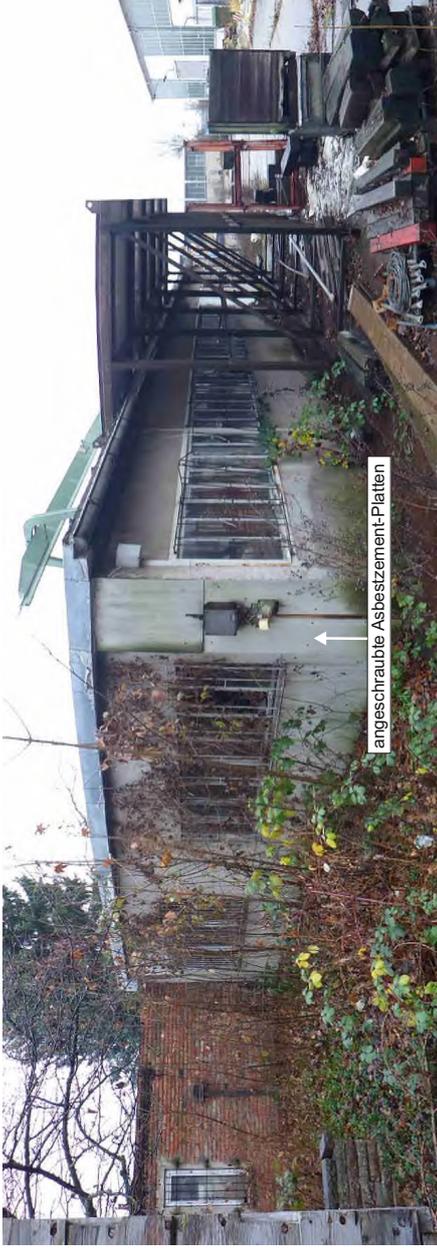
Die Außenfassaden der Lagerbaracke (F) und des Lagerschuppens (H) sind teilweise mit angeschraubten hellgrauen **Asbestzement-Platten** verkleidet. Diese wurden nicht beprobt, da sie aufgrund des Baujahres der Gebäude als **asbesthaltig** anzunehmen sind. Es handelt sich um **Asbestzementprodukte** im Sinne der TRGS 519 „Asbest“ [12]. Solange die Platten nicht beschädigt werden, geht kein Gesundheitsrisiko von ihnen aus.

Bild 22: Lagerbaracke (F) mit seitlich angeschraubten Asbestzement-Platten.

Den Ausbau der ermittelten **asbesthaltigen Asbestzementplatten** und **IT-Dichtungen** regelt die *TRGS 519 „Asbest: Abbruch-, Sanierungs- und Instandhaltungsarbeiten“* [12].
