4.2 Gliederung und Wandgestaltung in Hauseingängen

4.3 Das Aedikulamotiv

4.6 Treppenhäuser

5. Restaurierungsbericht Sternstraße 29 a und b

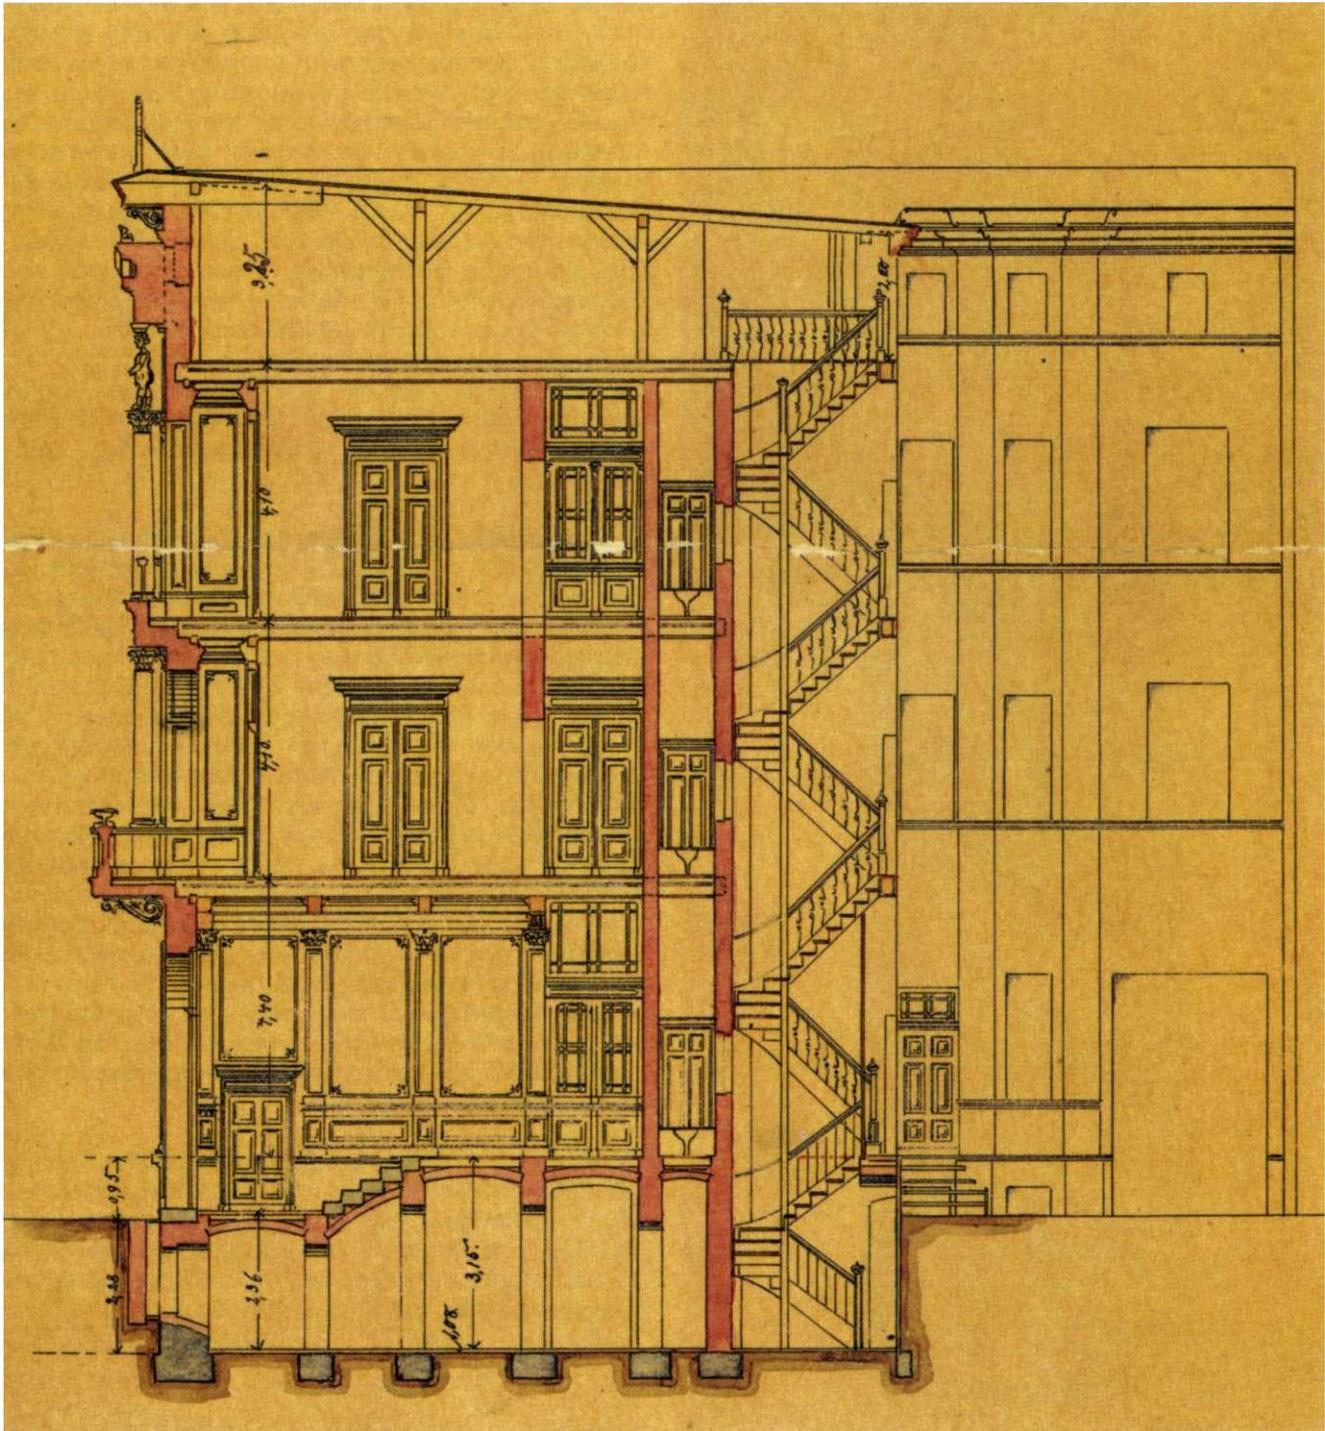
Abb. 51 Haeckelstraße 6
 Profil des Wohnhauses 1875; der Eingangsbereich ist mit der typischen Pila-
 stergliederung gestaltet

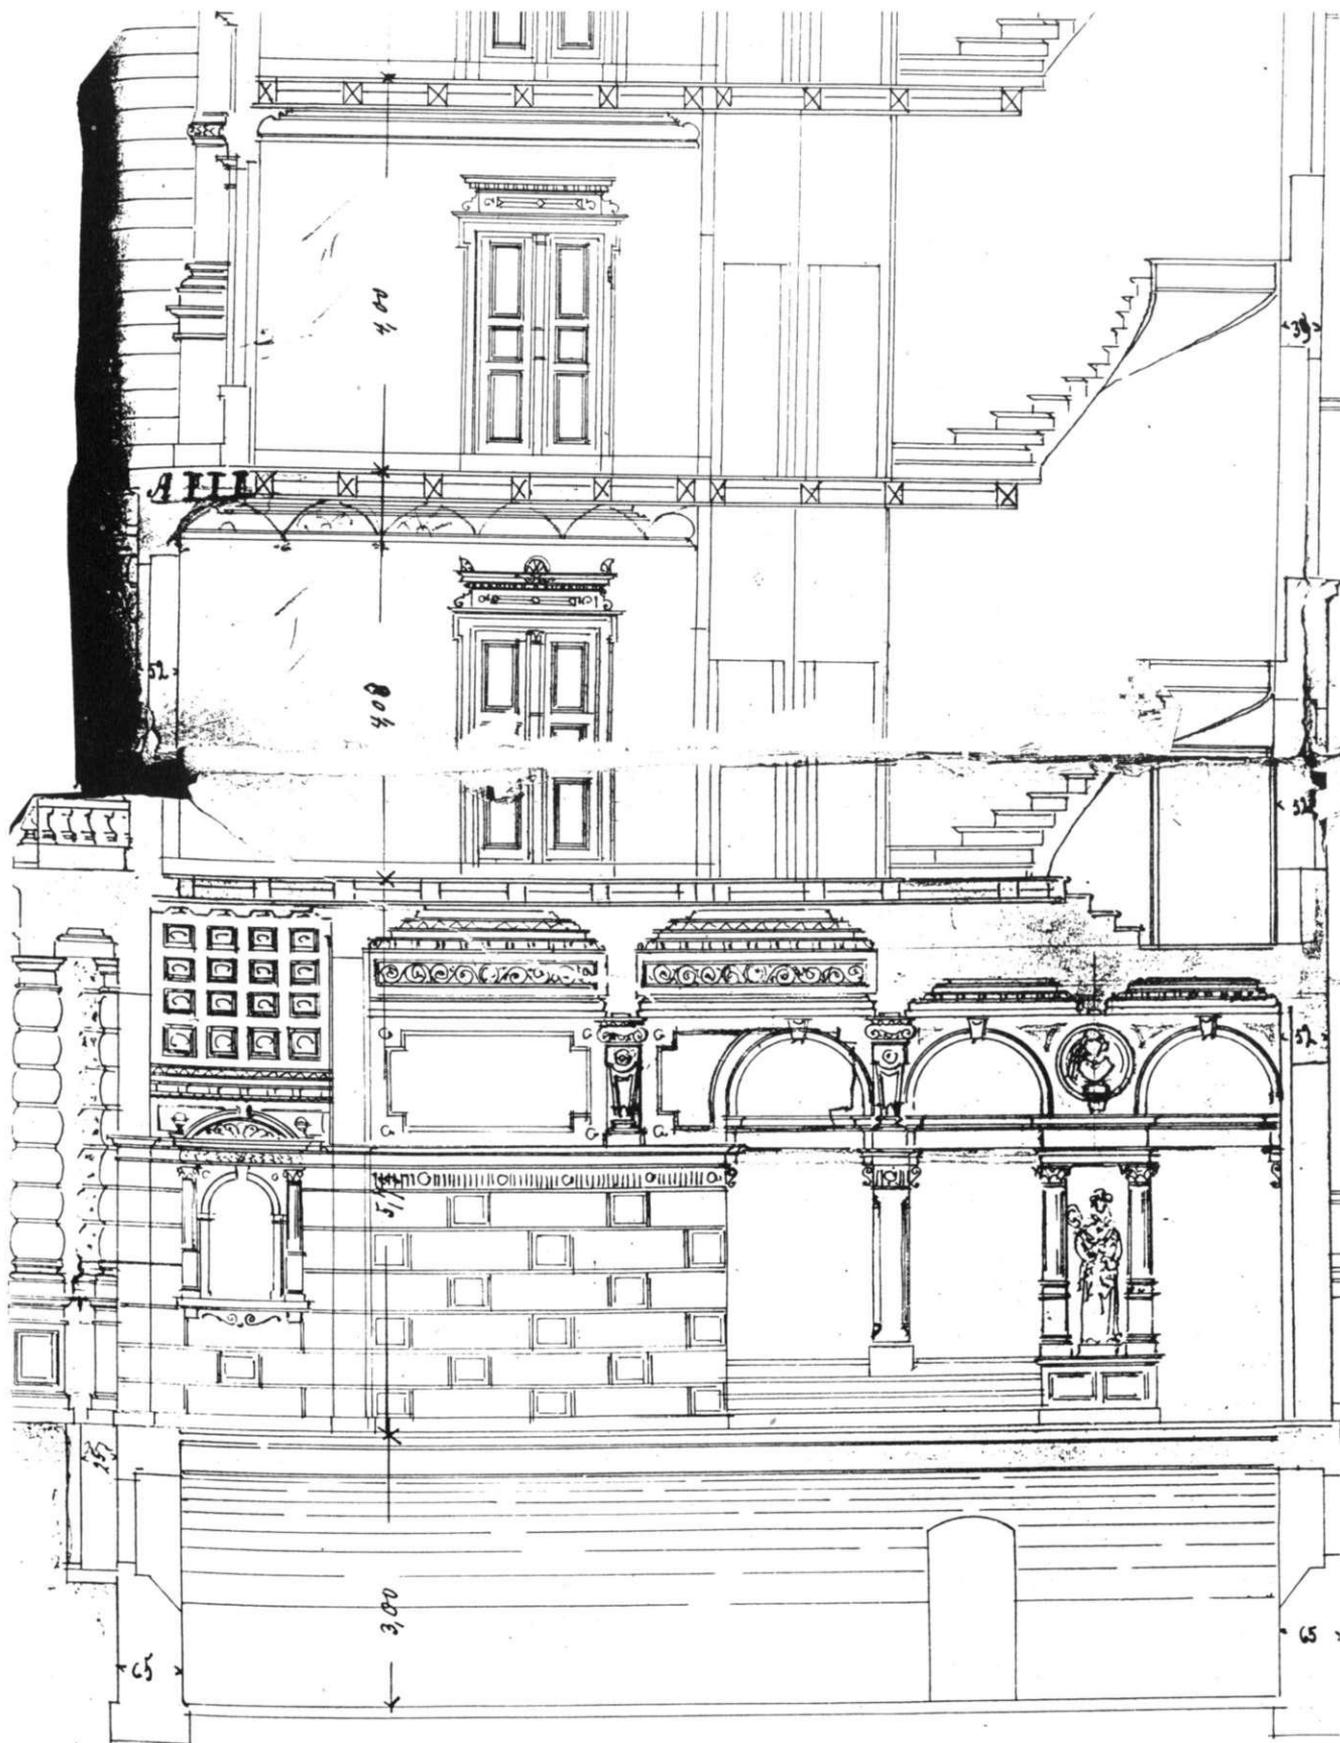
Abb. 62 Otto-von-Guericke-Straße 44 (zerstört)

Ausschnitt aus der Querschnittzeichnung 1883; der Hauseingangsbereich ist mit Quaderung, Ädikula, Kassettendecke, Skulptur und Stuckbüste gestaltet; der hintere Bereich öffnet sich zum Treppenhaus

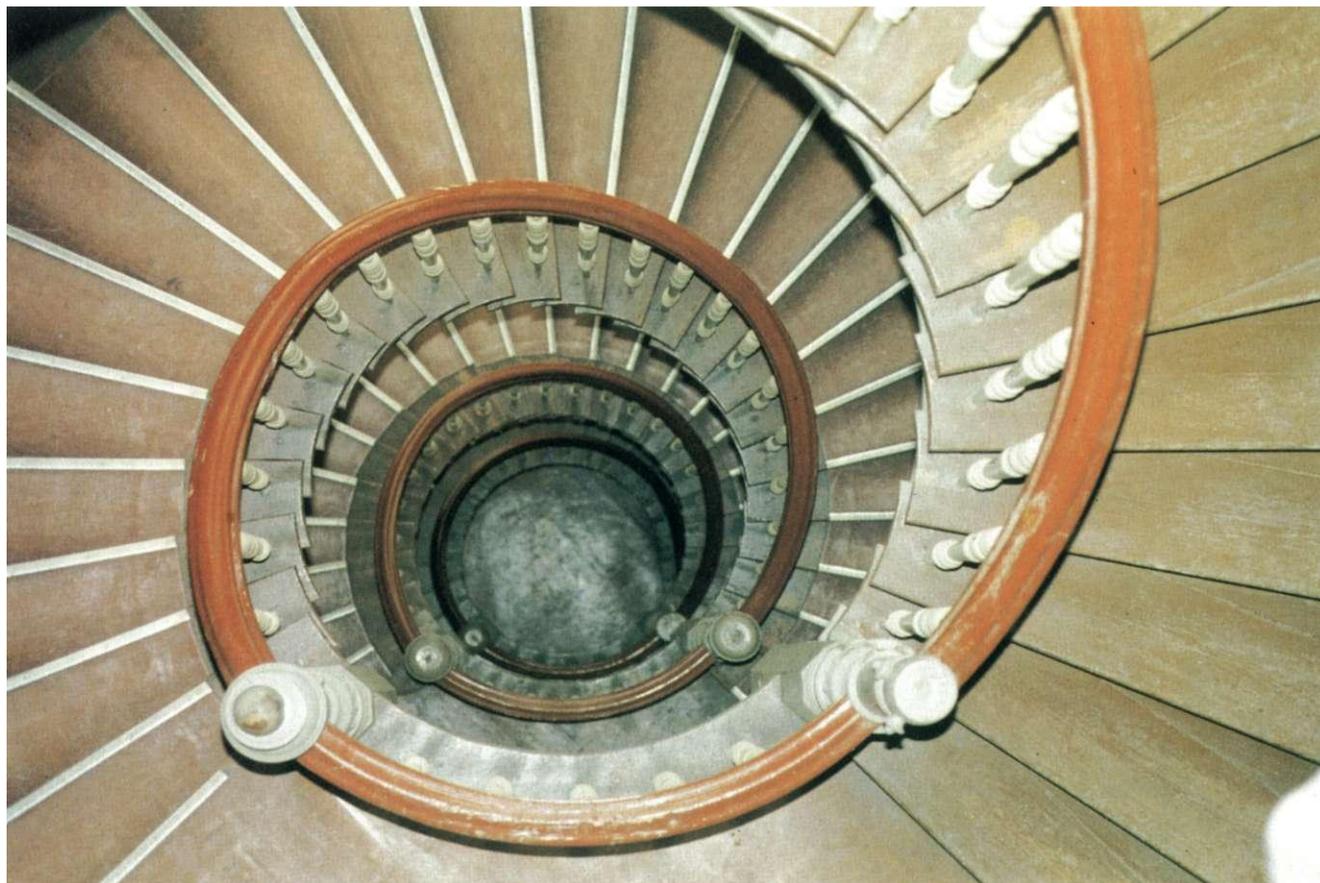
Abb. 78 Hegelstraße 35

Treppenhaus mit Wendeltreppe und integrierten Ruhepodesten, 1888

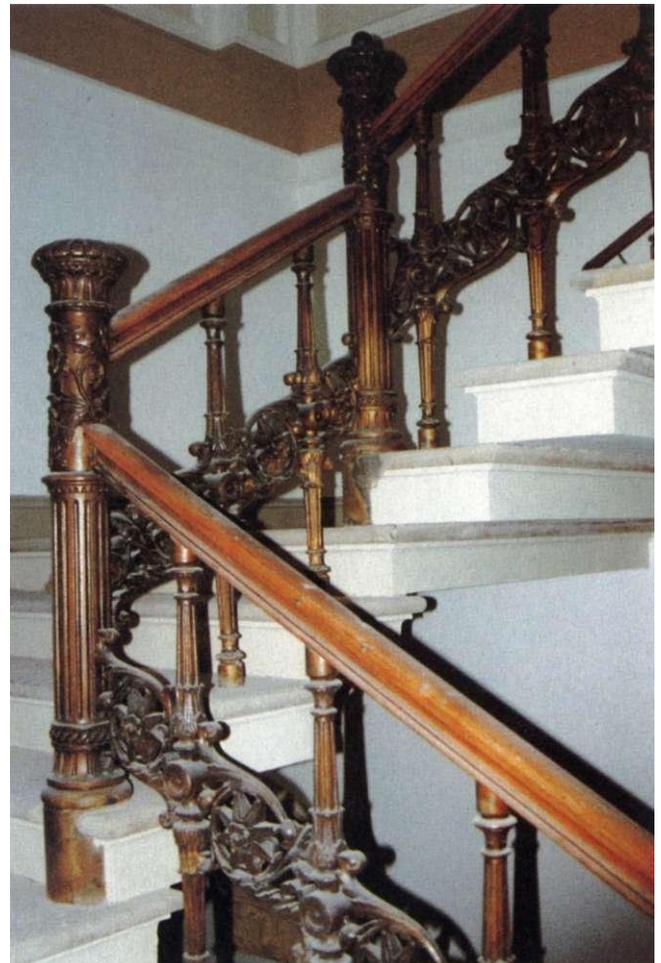
Abb. 83 Hegelstraße 1
Treppengeländer aus Gußeisen, 1878

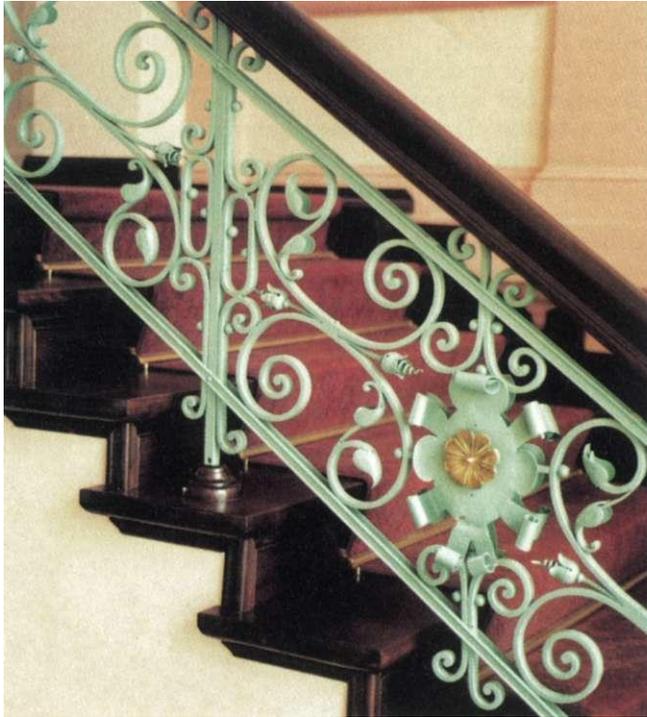
Abb. 84 Hegelstraße 34
Aus Vierkantstäben, Bandeisen und Eisenblech geschmiedetes Geländer
zwischen Durchfahrt und Aufgang zum Erdgeschoß, 1888

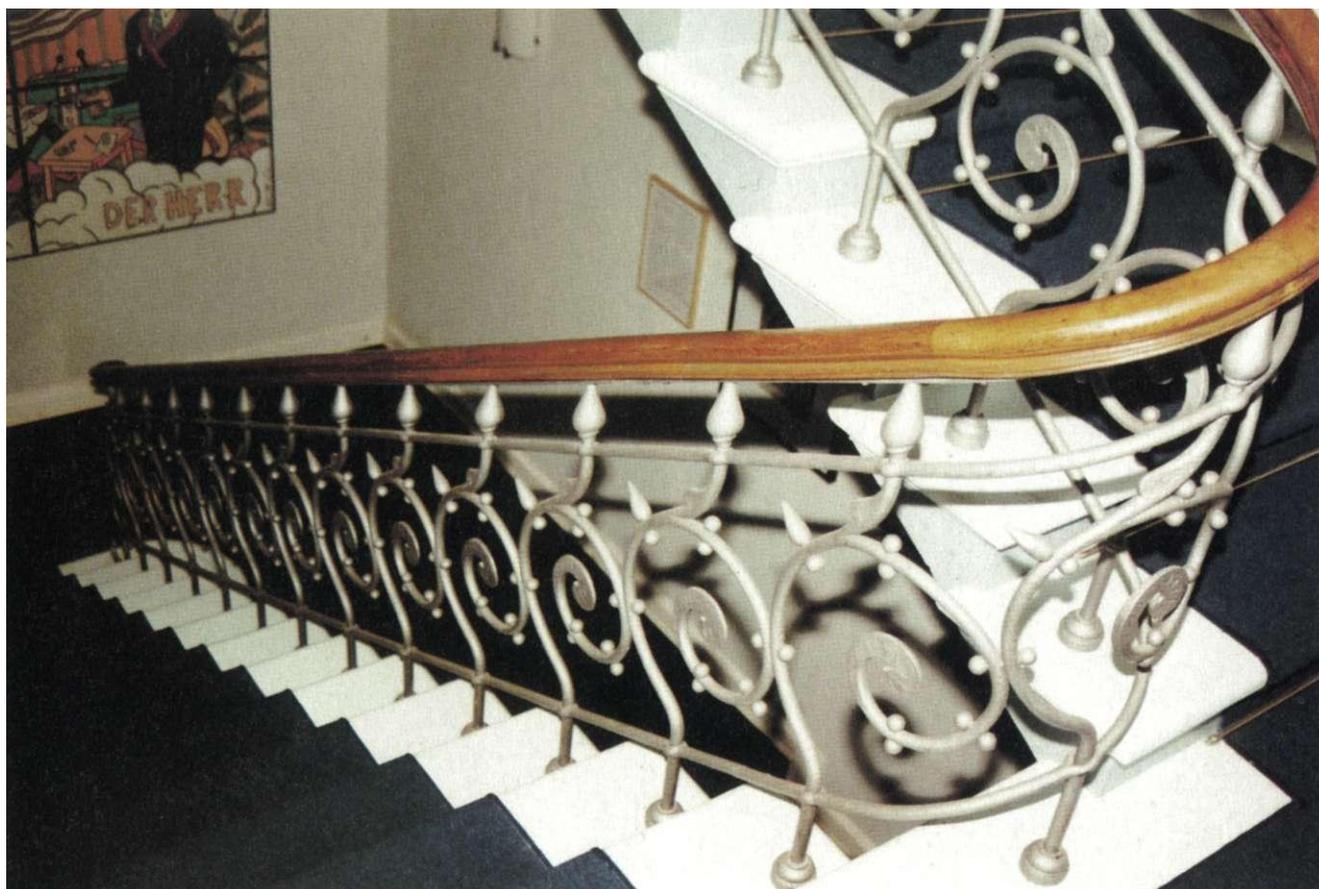
Abb. 90 Bürgelstraße 1
Schmiedeeisernes Geländer und hölzerner Handlauf mit Krümmung, um 1890

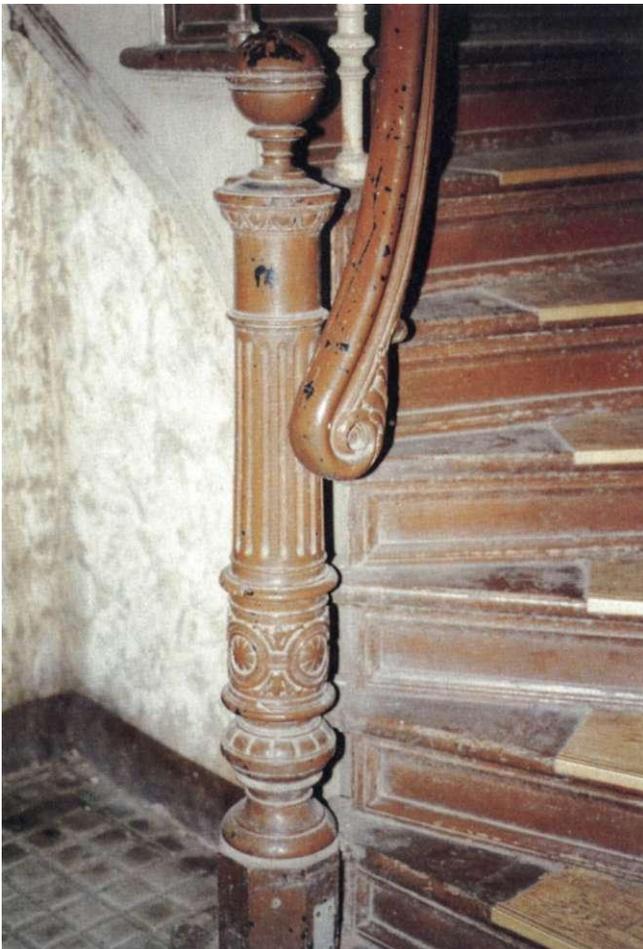
Abb. 91 Otto-von-Guericke-Straße 42 a
Gedrehter Antrittsposten mit teilweise kanneliertem Schaft und rundem Knauf. Der profilierte Handlauf endet in einer Volute, welche von einem Akathusblatt überlappt wird, um 1882

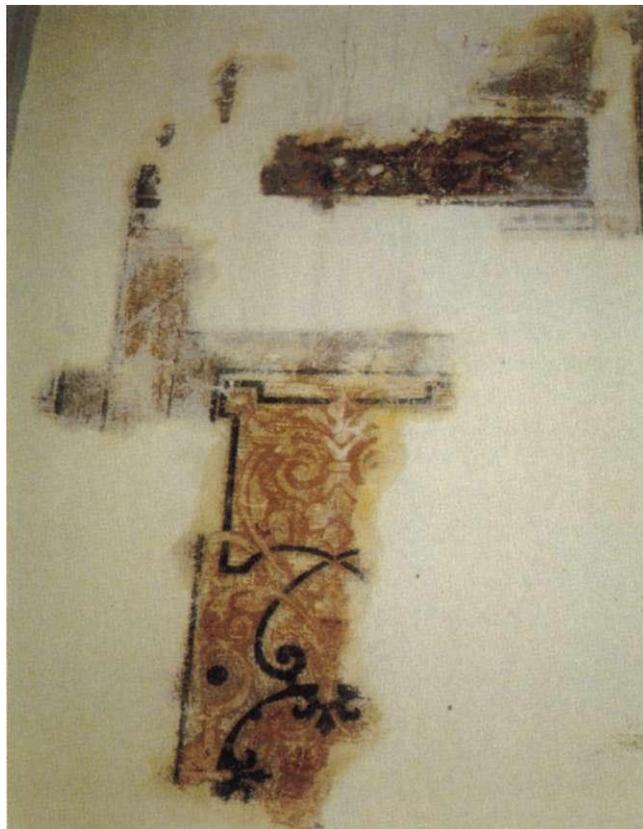
Abb. 99 Sternstraße 29 b
Zwischenpodestdecke. Zustand nach der Restaurierung; die Malereien konnten durch eine umfassende Reinigung und Konservierung restauriert werden. Kleinere Fehlstellen, Risse etc. wurden durch Pünktchenretusche beruhigt; Ausmalung um 1889

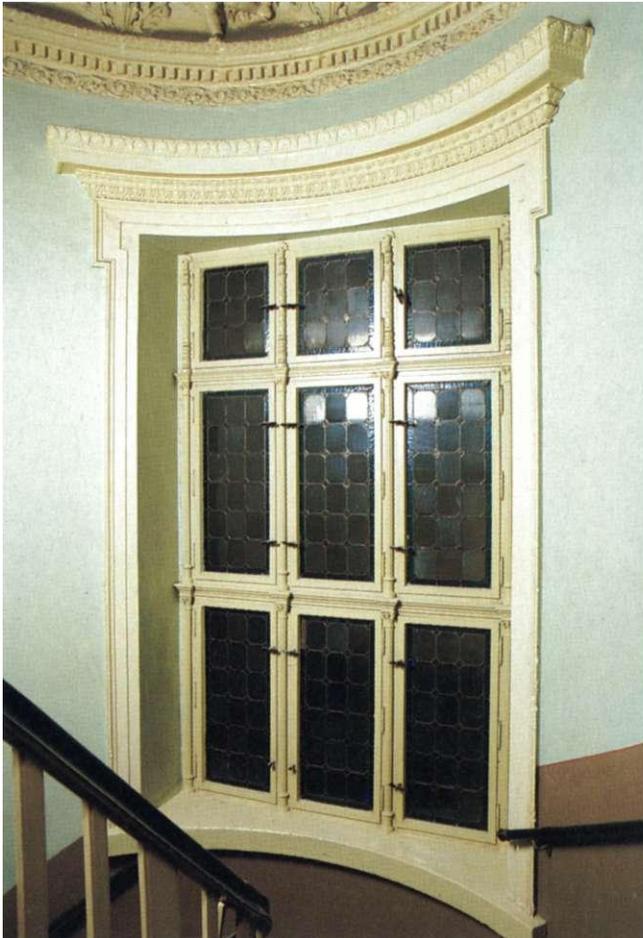
Abb. 103 Haeckelstraße 6

Dieses neunteilige Treppenhausfenster mit aufwendig verziertem Holzrahmen stellt in Magdeburg eine Besonderheit dar. Die kleinteiligen, von Bleistegen gehaltenen Scheiben sind vermutlich eine spätere Zutat aus dem Anfang unseres Jahrhunderts; um 1875

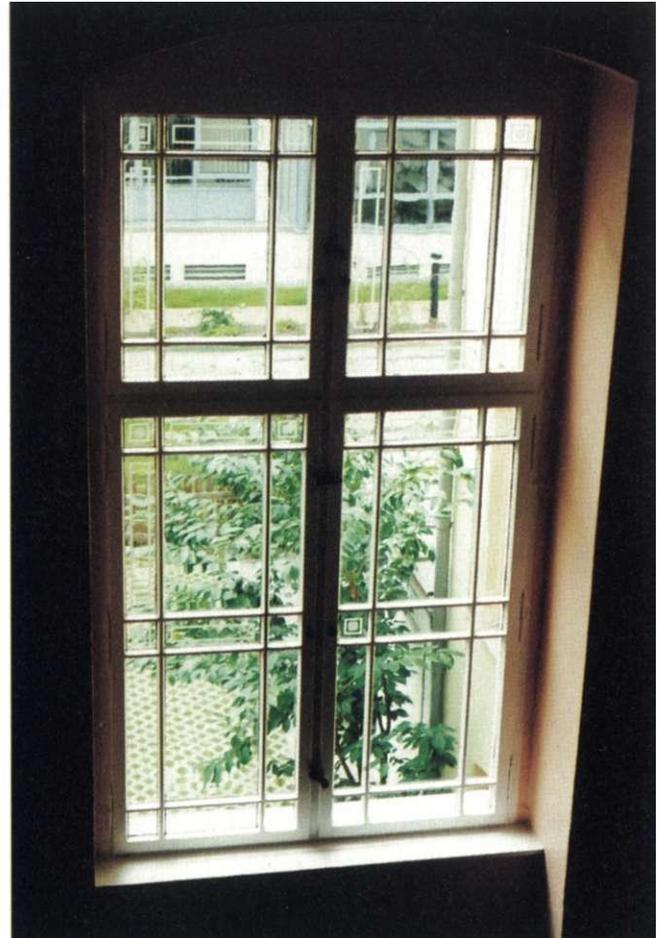
Abb. 104 Hegelstraße 34

Vierflügeliges, in viele kleine Scheiben unterteiltes Treppenhausfenster mit kleinteiligem geätztem Dekor, ca. 1888

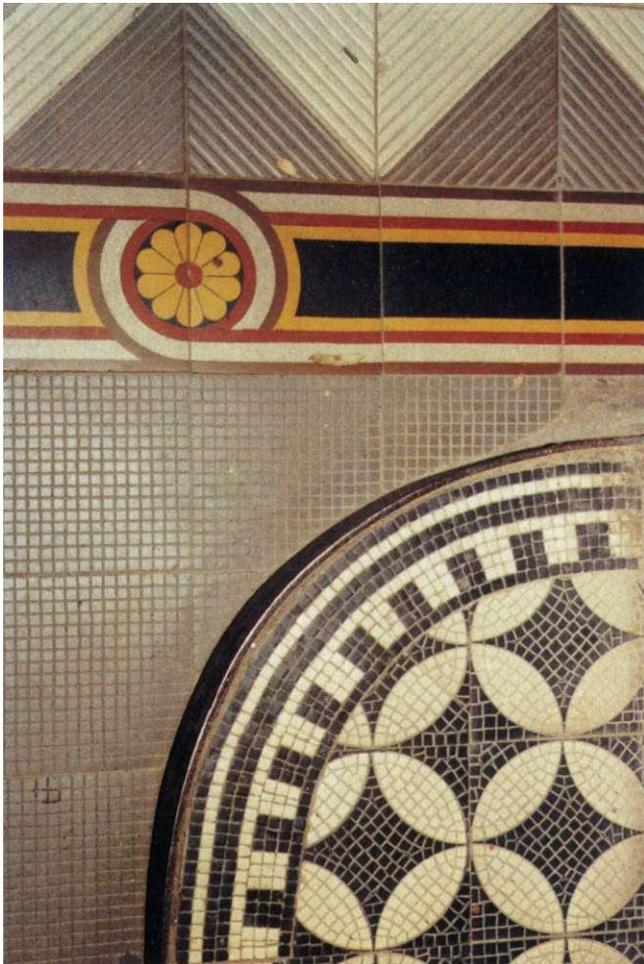
Abb. 115 Hegelstraße 2
Hier sind verschiedene Fliesensorten miteinander kombiniert, einfarbige mit Netzmuster für die Durchfahrt, Fliesen mit Mosaikstruktur für den Gehsteig und zweifarbig, geriefte Fliesen mit einer farbigen Borde für den Eingangsbereich, 1880 bis 1882

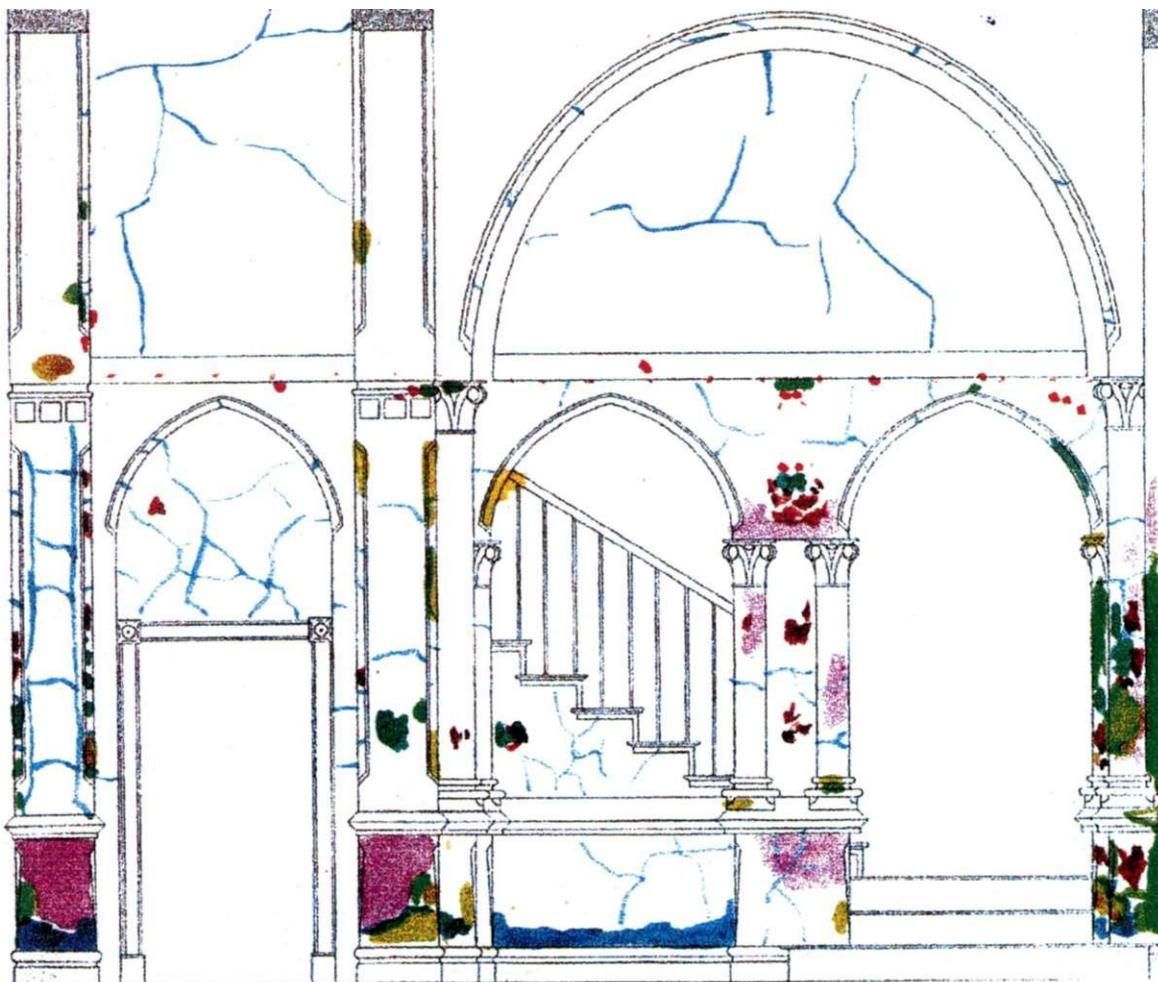
Abb. 121 Sternstraße 29 a
Schadenskartierung im Eingangsbereich, Südwand
Eine erste beschreibende Dokumentation stellt die Schadenskartierung dar. Die Schadenskartierung hält die Schäden fest und ermöglicht so eine eindeutige Klärung der Schadensphänomenologie bzw. deren bauphysikalischen Ursachen. Der Restaurator gewinnt hierdurch eine genaue Vorstellung über die nötigen Eingriffe und Vorgehensweisen.

Zusätzlich waren zahlreiche begleitende Maßnahmen unabdingbar. Diese sind Schadenskartierung, Reinigung der Oberflächen, Entsalzung mittels Kompressen in Teilbereichen der Wandfläche, Festigungs- und Si-

cherungsmaßnahmen des Untergrundes und der Malerschichten mit anschließenden Retuschen, Entfernung desolater Putzblöcke und Neuverputzen des Untergrundes für eine spätere Rekonstruktion, Ergänzungen von Putz und Stuck bei Totalverlusten. Die neuen Putzflächen erhielten eine feinere Oberflächenstruktur und sind somit von den älteren unterscheidbar. Die Retusche wurde je nach Untergrund pointillistisch oder im Strateggio ausgeführt, um sie ebenfalls von den originalen Malresten abzusetzen.
