Haupt- und Nebengebäude

Gebäudezustand

Baudenkmäler

PLANUNGSKONZEPTE

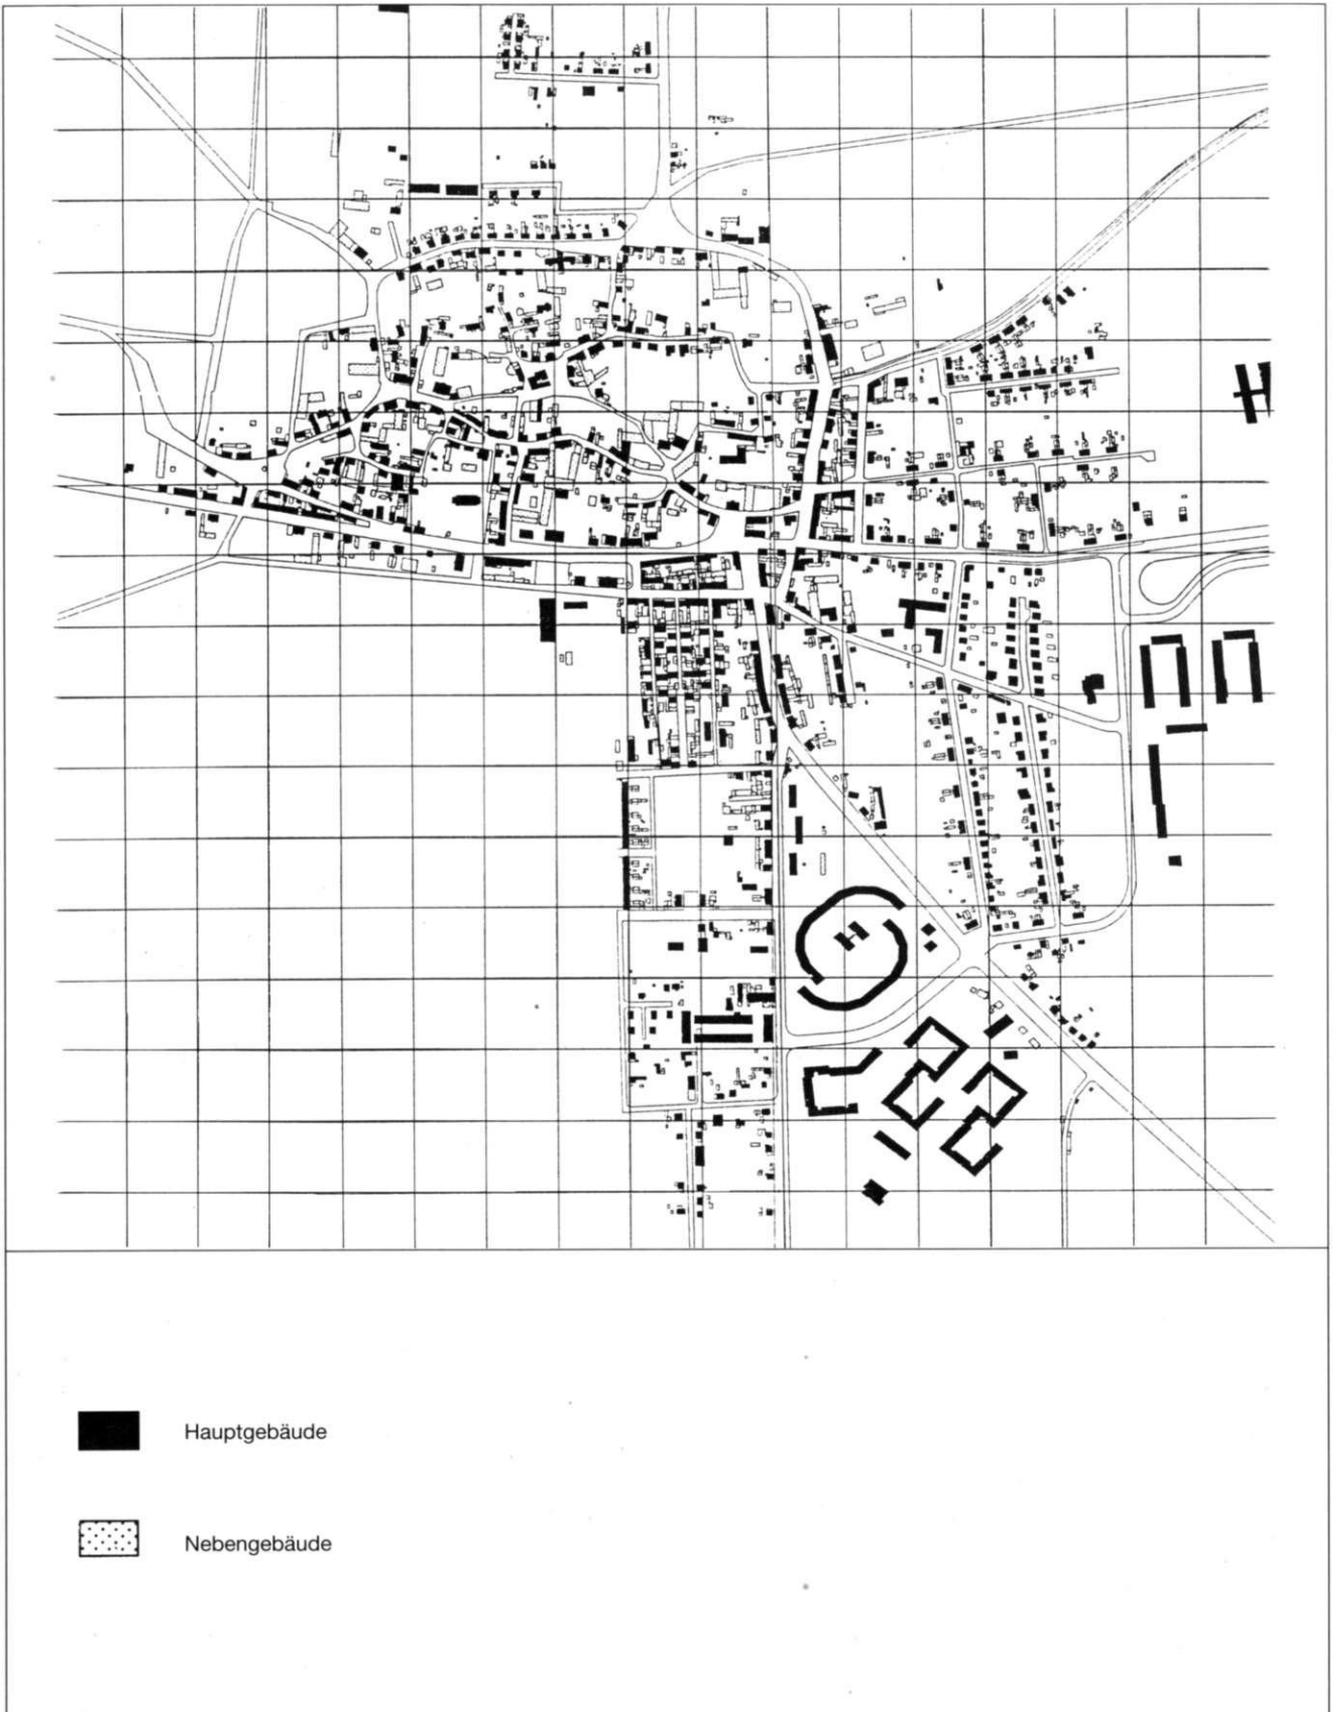
Haupt- und Nebengebäude

Die Straßenzüge werden in starkem Maße durch die Art der Gebäude sowie durch ihre Lage und Dimension zum öffentlichen Raum geprägt. Dabei lassen sich in Abhängigkeit vom Baualter und der ursprünglichen Nutzungsstruktur im wesentlichen folgende Unterschiede feststellen:

Hier dominieren auf relativ großen Grundstücksstrukturen in Anzahl und Baukörperabmessung die Nebengebäude deutlich gegenüber den Hauptgebäuden.

Die Raumkanten der Straßenzüge werden überwiegend durch die Hauptgebäude bestimmt, in Teilbereichen wie z.B. entlang der Dorfstraße, prägen aber auch die Nebenanlagen das dörfliche Erscheinungsbild entscheidend mit.

In diesem Siedlungsbereich südlich der Helmstedter Chaussee und westlich der Straße Weizengrund ist die sehr dichte Bebauung der kleinteiligen und relativ gleichmäßigen Grundstücksstruktur besonders auffällig. Charakteristisch für diesen Siedlungsbereich ist auch der hohe Anteil der Nebengebäude an der überbauten

Grundstücksfläche sowie ihre raumbildende Wirkung gemeinsam mit den Hauptgebäuden. Letztere sind überwiegend nur mit der Gebäudeschmalseite (Giebelseite) zum öffentlichen Straßenraum hin ausgerichtet.

Die Gebäude wurden in der Regel jeweils auf den Grundstücksgrenzen errichtet, so daß Gebäude benachbarter Grundstücke unmittelbar aneinander gebaut wurden und kleine Hofflächen in der Grundstücksmitte entstanden sind.

Die vorrangig durch Wohnnutzung geprägten Baugebiete seit den 20-er Jahren sind durch die eindeutige Anordnung der Hauptgebäude mit meist gleichbleibendem Abstand parallel zum öffentlichen Straßenraum charakterisiert. Die Nebengebäude sind in der Regel auf den rückwärtigen Grundstücksabschnitten hinter dem Hauptgebäude angeordnet.

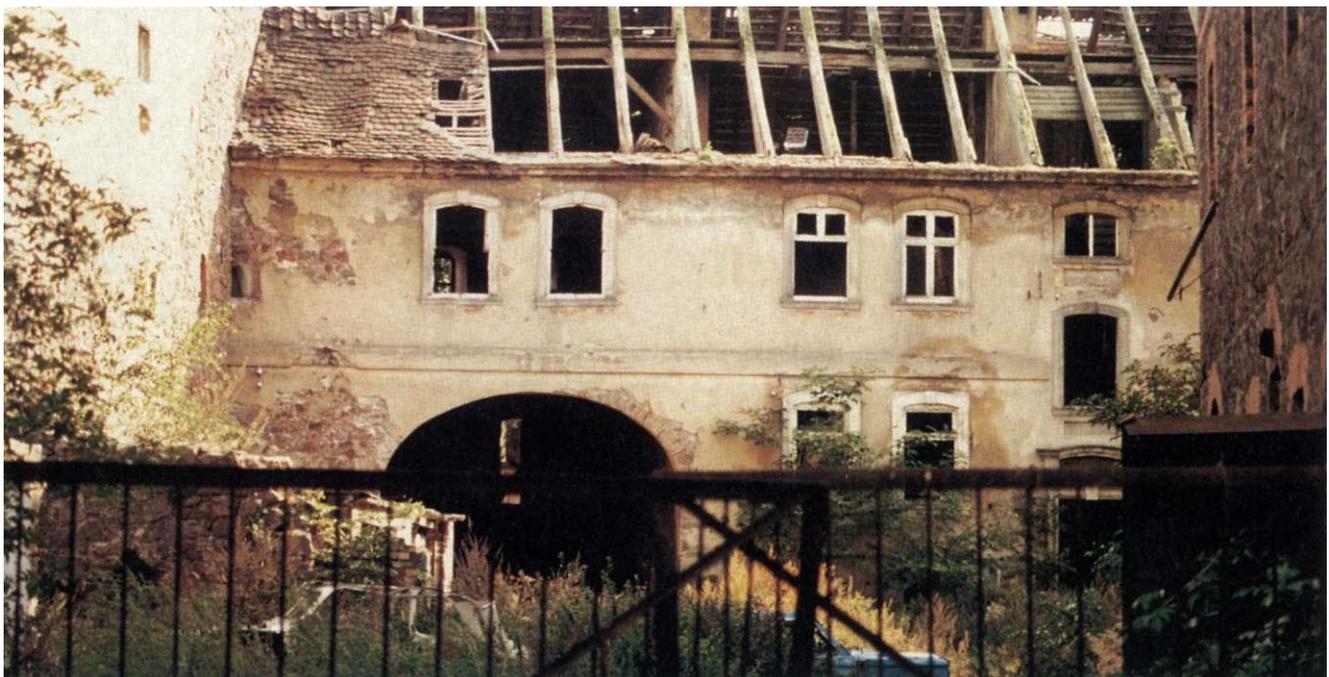
Verfallener Bauernhof in der Dorfstraße

Besonders auffällig ist hier der historische Ortskern von Olvenstedt. Da es sich einerseits um den ältesten Siedlungsbereich und andererseits um den Ortsabschnitt mit dem stärksten Nutzungswandel handelt, ist eine überdurchschnittliche Häufung von Leerständen und sanierungsbedürftigen bis ruinösen Gebäudezuständen zu verzeichnen. Haupt- und Nebengebäude sind hiervon gleichermaßen betroffen, teilweise sogar gesamte Hofanlagen. Besonders auffällig ist dies im Verlauf der Dorfstraße.

Es besteht die Gefahr, daß im Falle der Niederlegung schadhafter Bausubstanz nicht nur einzelne Baulücken entstehen, sondern sich flächenhafte Umstrukturierungen durch Neubaumaßnahmen ergeben, die auch zu wesentlichen Veränderungen in den Grundstückszuschnitten und im Stadtbild führen können. Um diesen Veränderungen vorzubeugen und die teilweise sogar

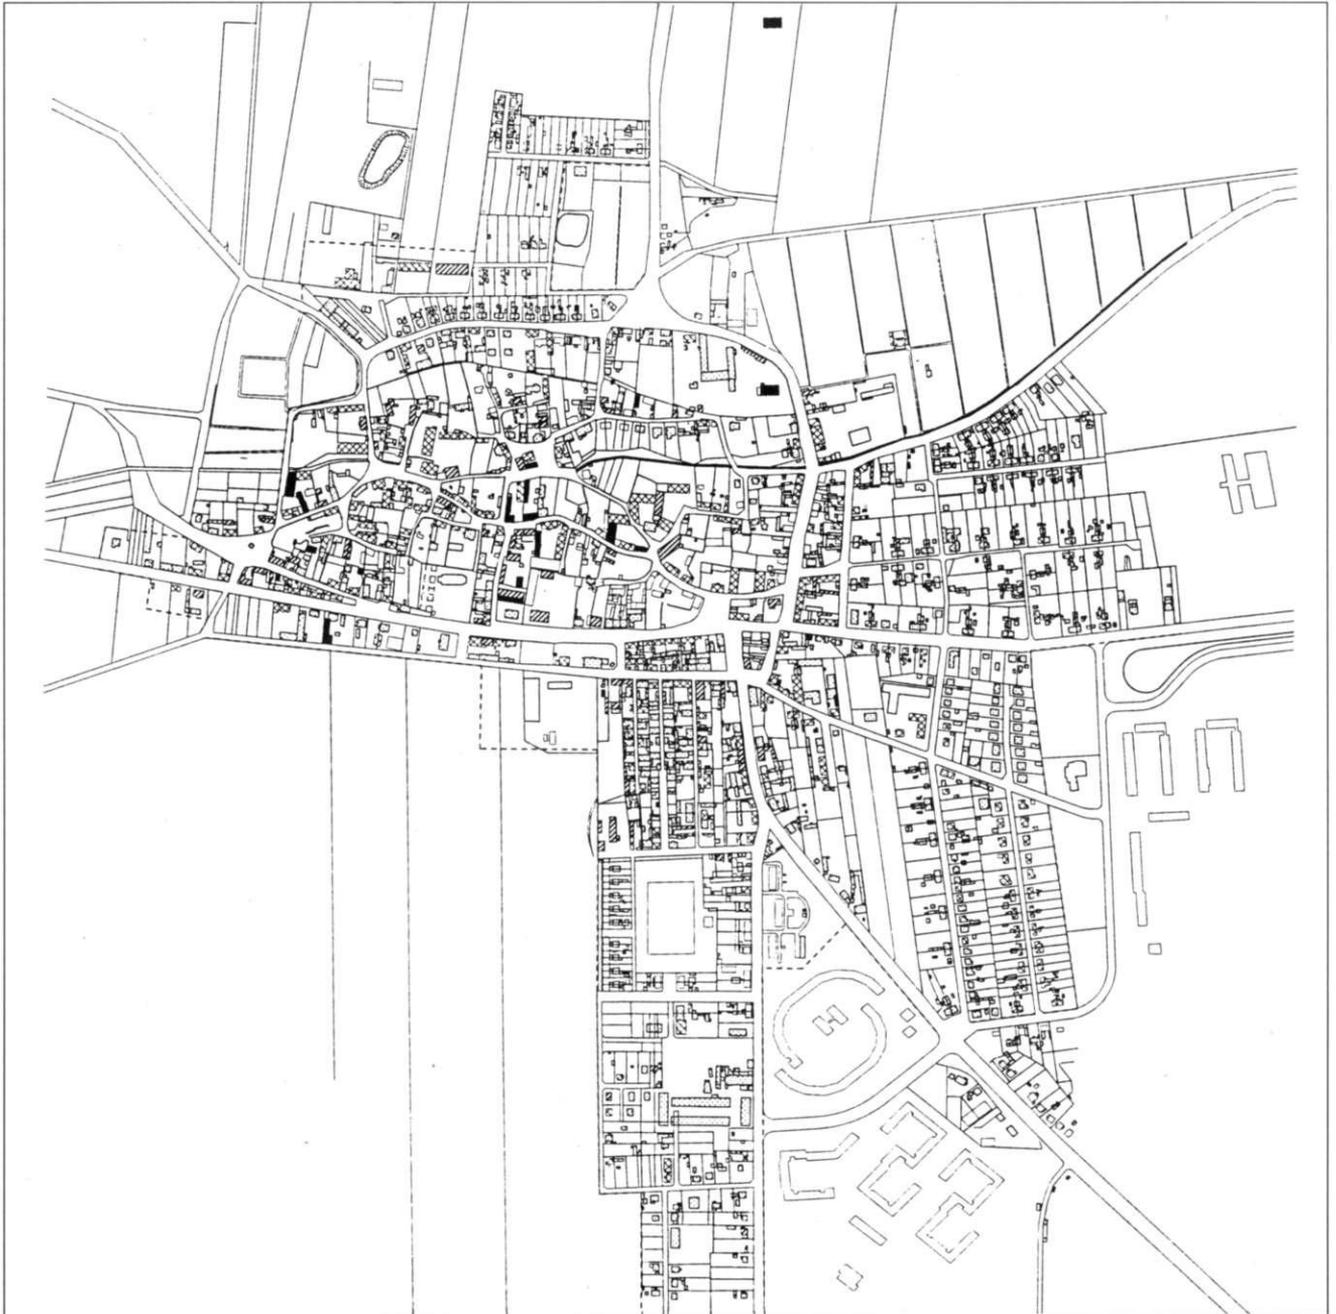
Der Gebäudezustand innerhalb des Plangebietes ist sehr unterschiedlich und reicht aufgrund der örtlichen Einschätzung von gut bis ruinös. Der Zustand ist in erheblichem Maße abhängig von der Gebäudenutzung und dem Gebäudealter. Insbesondere länger anhaltende Leerstände und mangelnde Instandhaltung führen zu einem beschleunigten Qualitätsverlust.

Auch in diesem Bereich sind sanierungsbedürftige Gebäude vorhanden. Dabei handelt es sich vorrangig um Hauptgebäude, die zusammen mit der Bausubstanz in mittlerem Zustand überwiegend an den Rändern dieses Siedlungsbereiches liegen, während im übrigen Bereich im wesentlichen nur leichte Erhaltungsmaßnahmen (z.B. neue Anstriche, Fenstersanierung, Ausbesserungen im Dachbereich etc.) notwendig sind.

In den übrigen, vorrangig durch Wohnnutzung geprägten Baubereichen dominiert ein mittlerer bis guter Bauzustand der Gebäude. Wesentliche Unterschiede zwischen Haupt- und Nebengebäuden treten dabei nicht besonders hervor. Speziell bei eigengenutzten Wohngebäuden werden in der Regel kontinuierliche Pflege- und Erneuerungsmaßnahmen durchgeführt, so daß ein vollständiger Qualitätsverlust der Bausubstanz meist nicht entsteht.

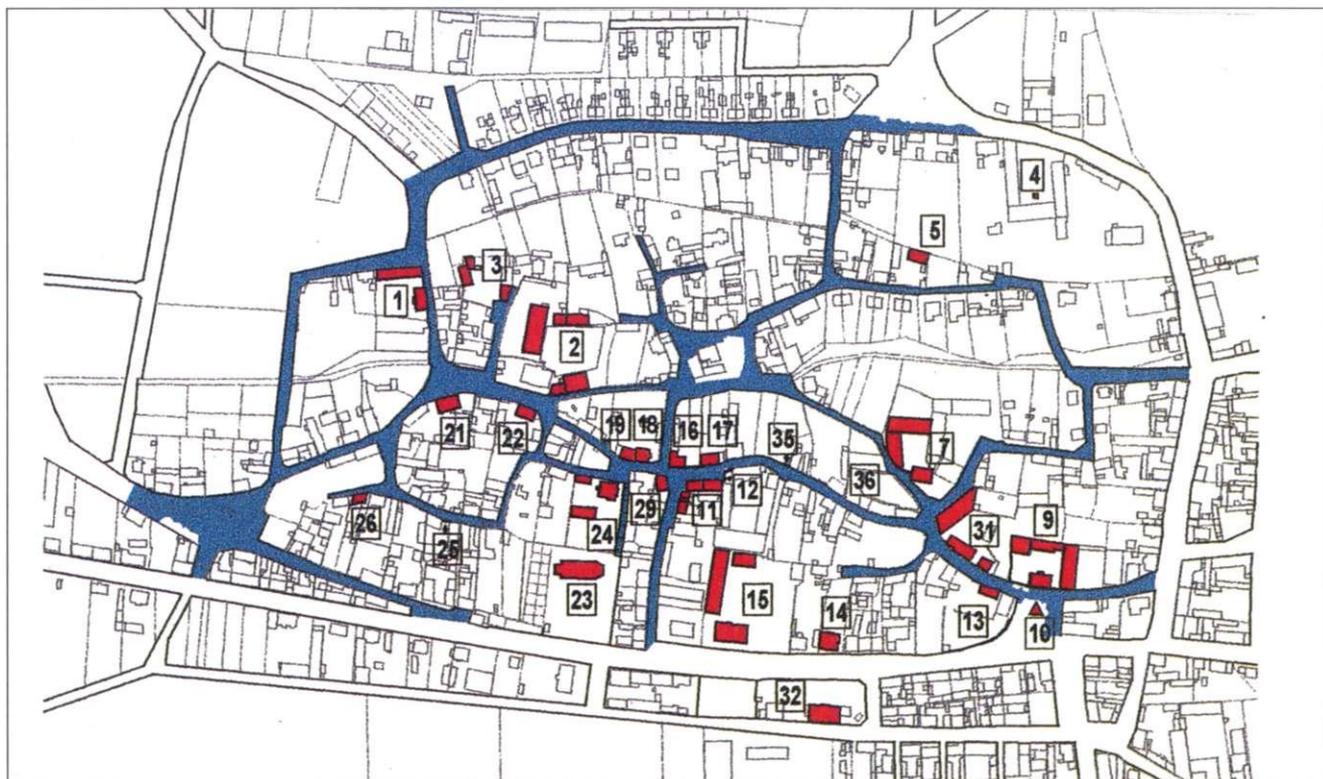
Karte der Baudenkmale

Für den alten Ortskern von Olvenstedt wurde eine Denkmalliste erstellt, nach der mit Stand vom 7. 5. 1993 folgende Gebäude als Baudenkmale eingestuft sind:

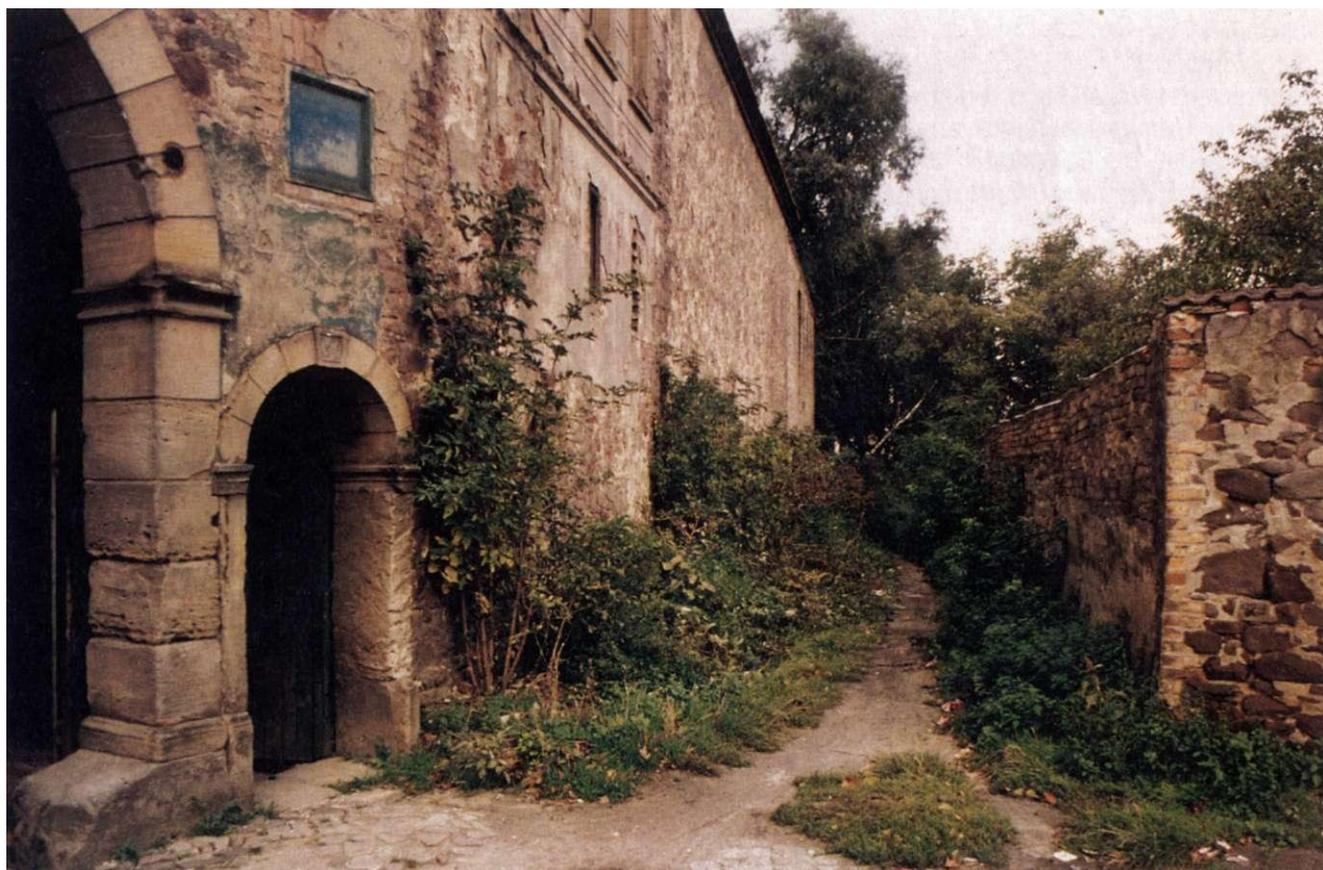
Altes Gehöft an der Dorfstraße

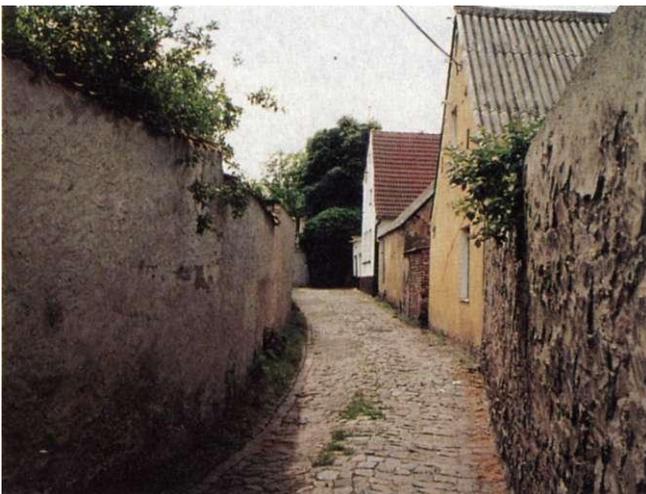
GESCHLOSSENE STRASSENÄUME

Für den alten Dorfkern sind geschlossene Straßenräume mit oft engen Querschnitten typisch. Die privaten Grund- stücke werden durch Gebäude oder hohe Mauern deut- lich vom Straßenraum abgegrenzt.

An den Straßen und Wegen sind sowohl Trauf- als auch Firststellungen, Haupt und Nebengebäude sowie ver- schiedene Gebäudehöhen vorhanden.

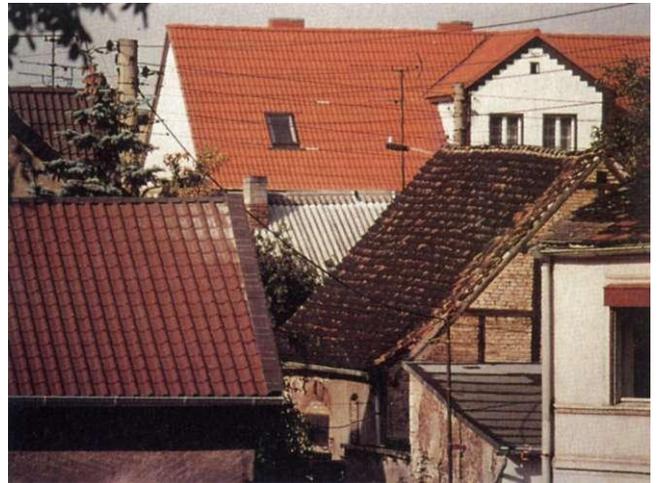
DACHLANDSCHAFT

Die Dächer haben eine starke Wirkung auf das Ortsbild. Hier spiegelt sich die Vielfalt der Gebäude wieder. Alte und neue Häuser verschiedener Höhe, Haupt- und Nebengebäude, verschiedene Firstrichtungen und Dachfarben sowie fehlende Orthogonalität: Dies alles fügt sich trotzdem zu einem harmonischen Ganzen zusammen.

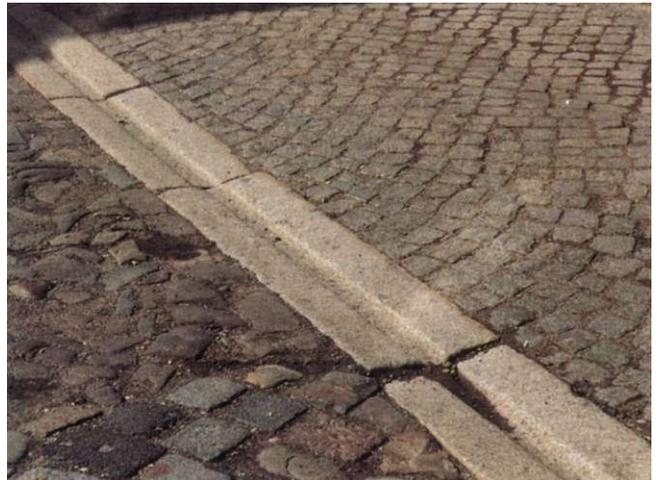
PFLASTER

Die mittelalterliche Straßenführung ist auch durch das in großen Teilen noch erhaltene Natursteinpflaster eine Besonderheit. Bei unterschiedlichen Nutzungen wie Fahrbahn, Gehweg oder Regengasse wechseln je nach Funktion die Steinarten und -größen sowie die Verlegemuster. Zum Teil sind durch langjährigen Gebrauch Spuren der Wagenräder im Pflaster direkt sichtbar (Hirtengasse).

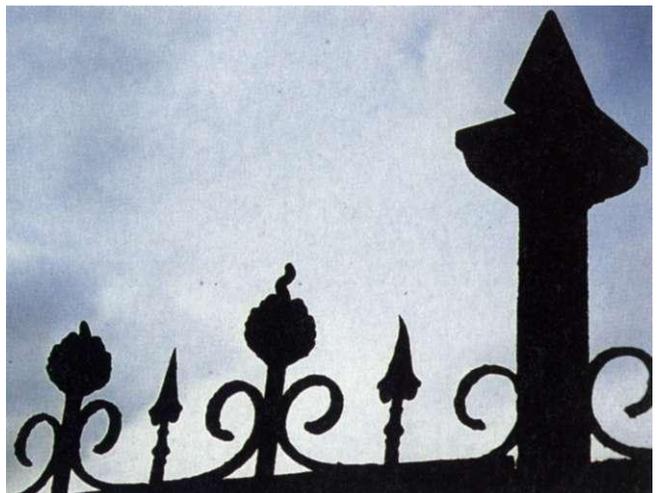
DETAILS

Selbstverständlich tragen liebevolle Einzelemente ebenfalls zu einem schöneren Ortsbild bei. Hier der Eisenzaun vor dem Bauernpalast, Hirtenstraße 5.

Wichtiges Detail bei Fassaden ist z.B. die Kleinteiligkeit der Fenster. Sie haben stehende Formate und sind durch Kämpfer und Sprossen geteilt.

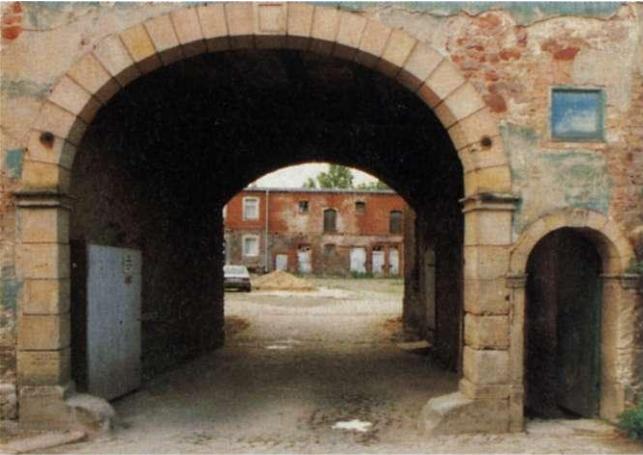
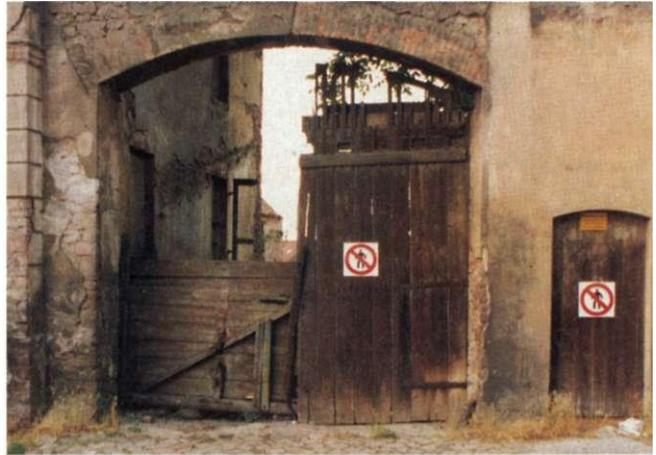
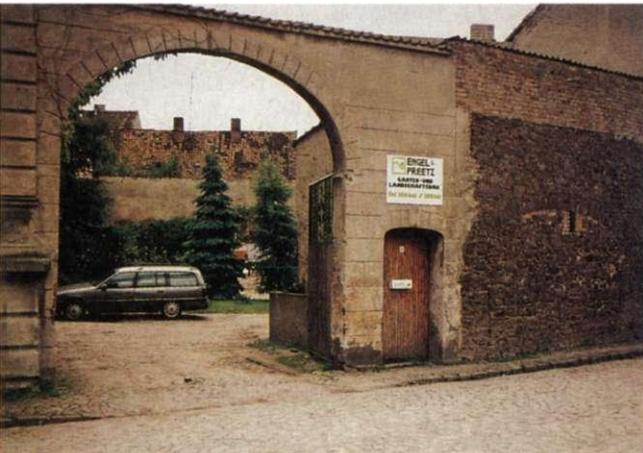
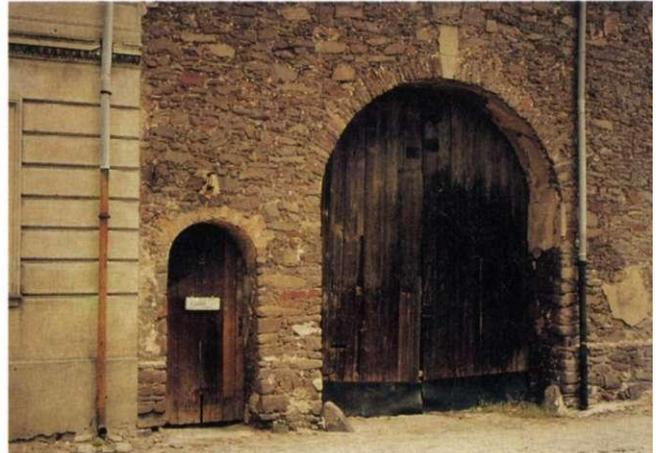
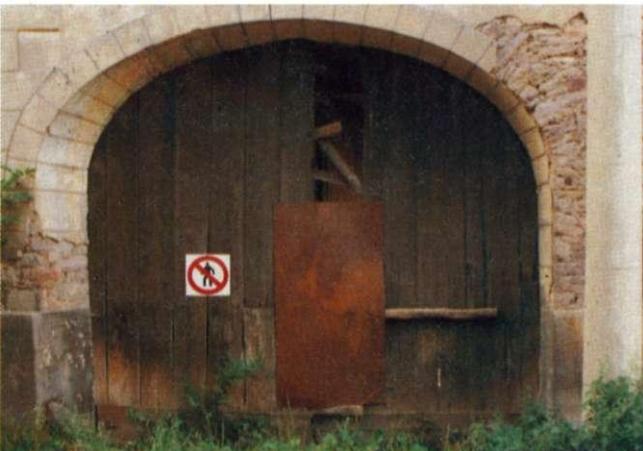
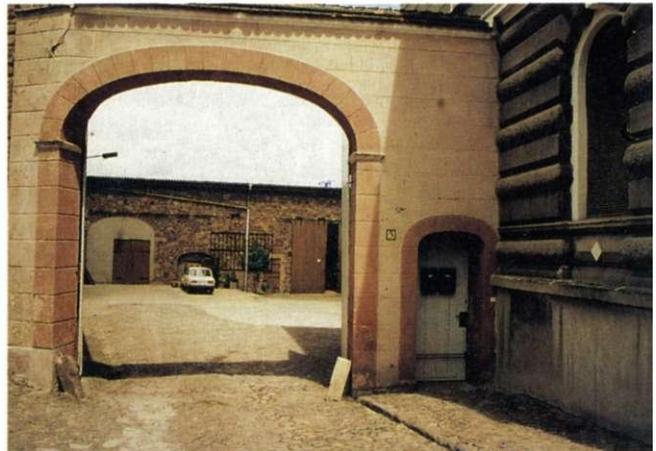
Ein ganz besonders prägendes Gestaltelement sind die Tore der alten Hofanlagen. In Olvenstedt sind hiervon noch eine Vielzahl vorhanden. Charakteristisches Merkmal sind die Rundbögen in verschiedenen Varianten und

das früher übliche Nebeneinander von Tor und Tür. Die Tore dienen für Gespanne als Durchfahrten von Gebäuden oder Mauern, die Türen der fußläufigen Erschließung der Höfe.

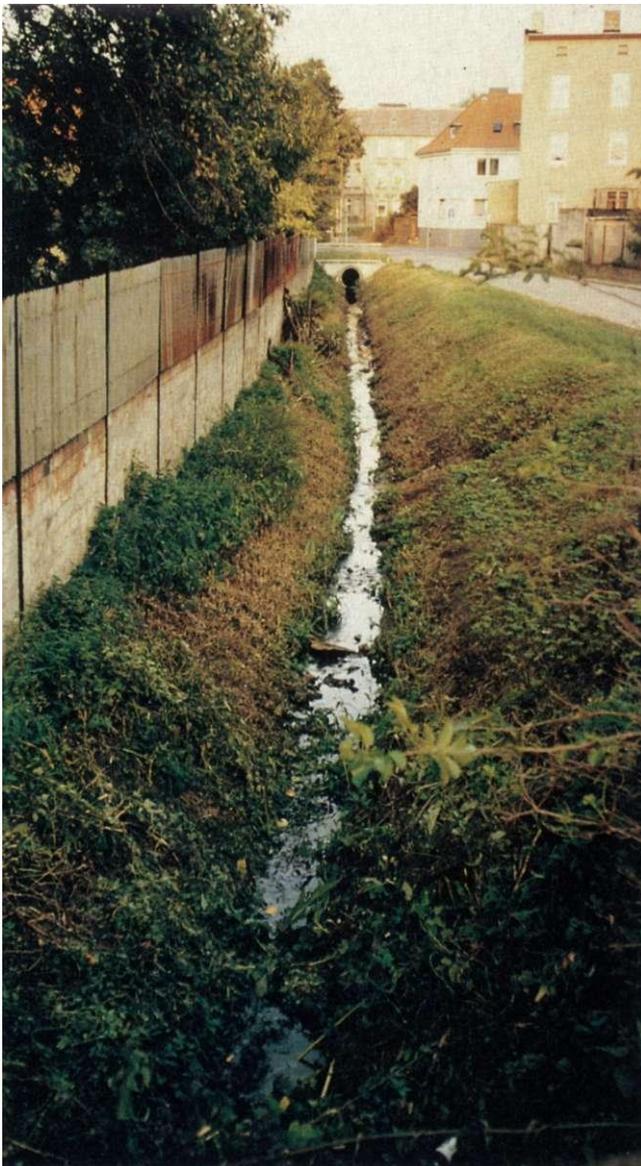
BACHLAUF / GRABEN: „GROSSE SÜLZE“ (s. Bestandsplan, Nr. 10, 55 u. 76)

Die „Große Sülze“ verläuft innerhalb der Ortslage teils offen, teils verrohrt. Sie ist im Bereich Olvenstedts durch Verschmutzung, Nährstoffeintrag, Böschungsveränderungen und Begradigungen stark degradiert. Schlechte bzw. fehlende Gestaltung des Grabenlaufes und der Uferzone führen zu einem eher negativen Erscheinungsbild im Ort.

Wuchsstandort: Teilabschnitt der Großen Sülze, zum Graben mit 45-Grad-Böschungen degradiert
BEWERTUNG: potentiell hochwertiger Lebensraum, durch Verschmutzung und Nährstoffeintrag 'nur' Lebensraum für nitrophile Hochstauden (Ruderalflur: *Urtica*, *Rumex*, *Cirsium*, *Aegopodium*), kein Bestand von Ufergehölzen, als Lebensraum für Tiere wegen starker Verschmutzung entwertet; Hochstauden an der Böschung dienen als Nahrungsbiotop für Insekten; für das Ortsbild belastend: grabenartiges Profil und Grad der Verschmutzung führen zu einer ästhetischen Beeinträchtigung.
MASSNAHMEN: Unterbindung der Abwassereinleitung, Renaturierung des Bachlaufes durch Herstellung eines Doppelprofils mit mäandrierendem Verlauf; Begründung einer standortgerechten Ufervegetation durch Initialpflanzung von Gehölzen.

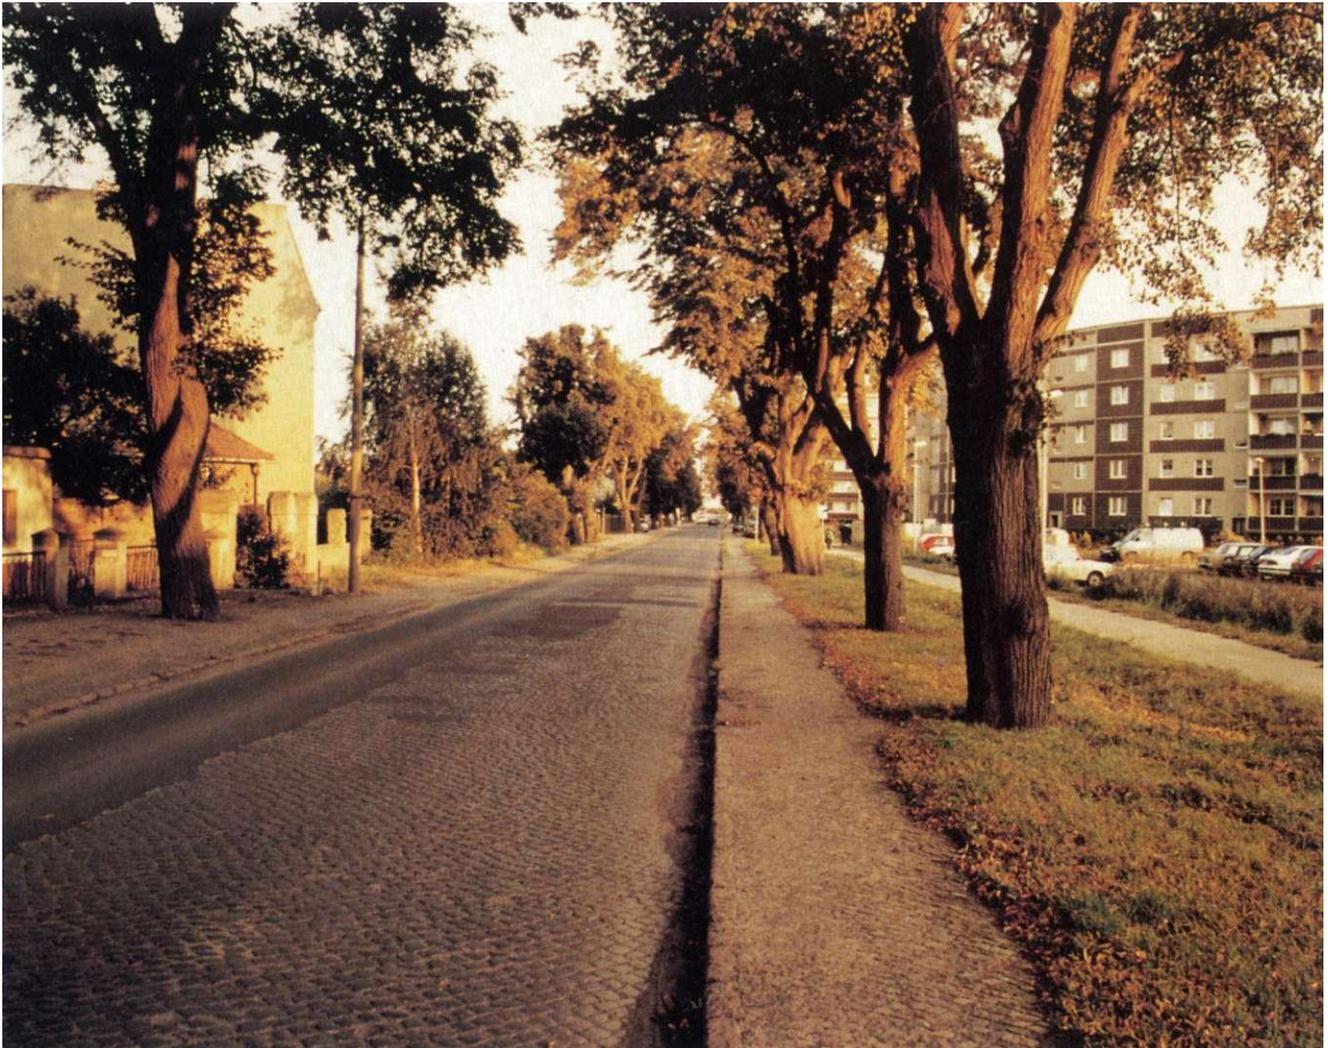
Die Olvenstedter Allee weist überwiegend noch einen durchgängigen Alleecharakter auf

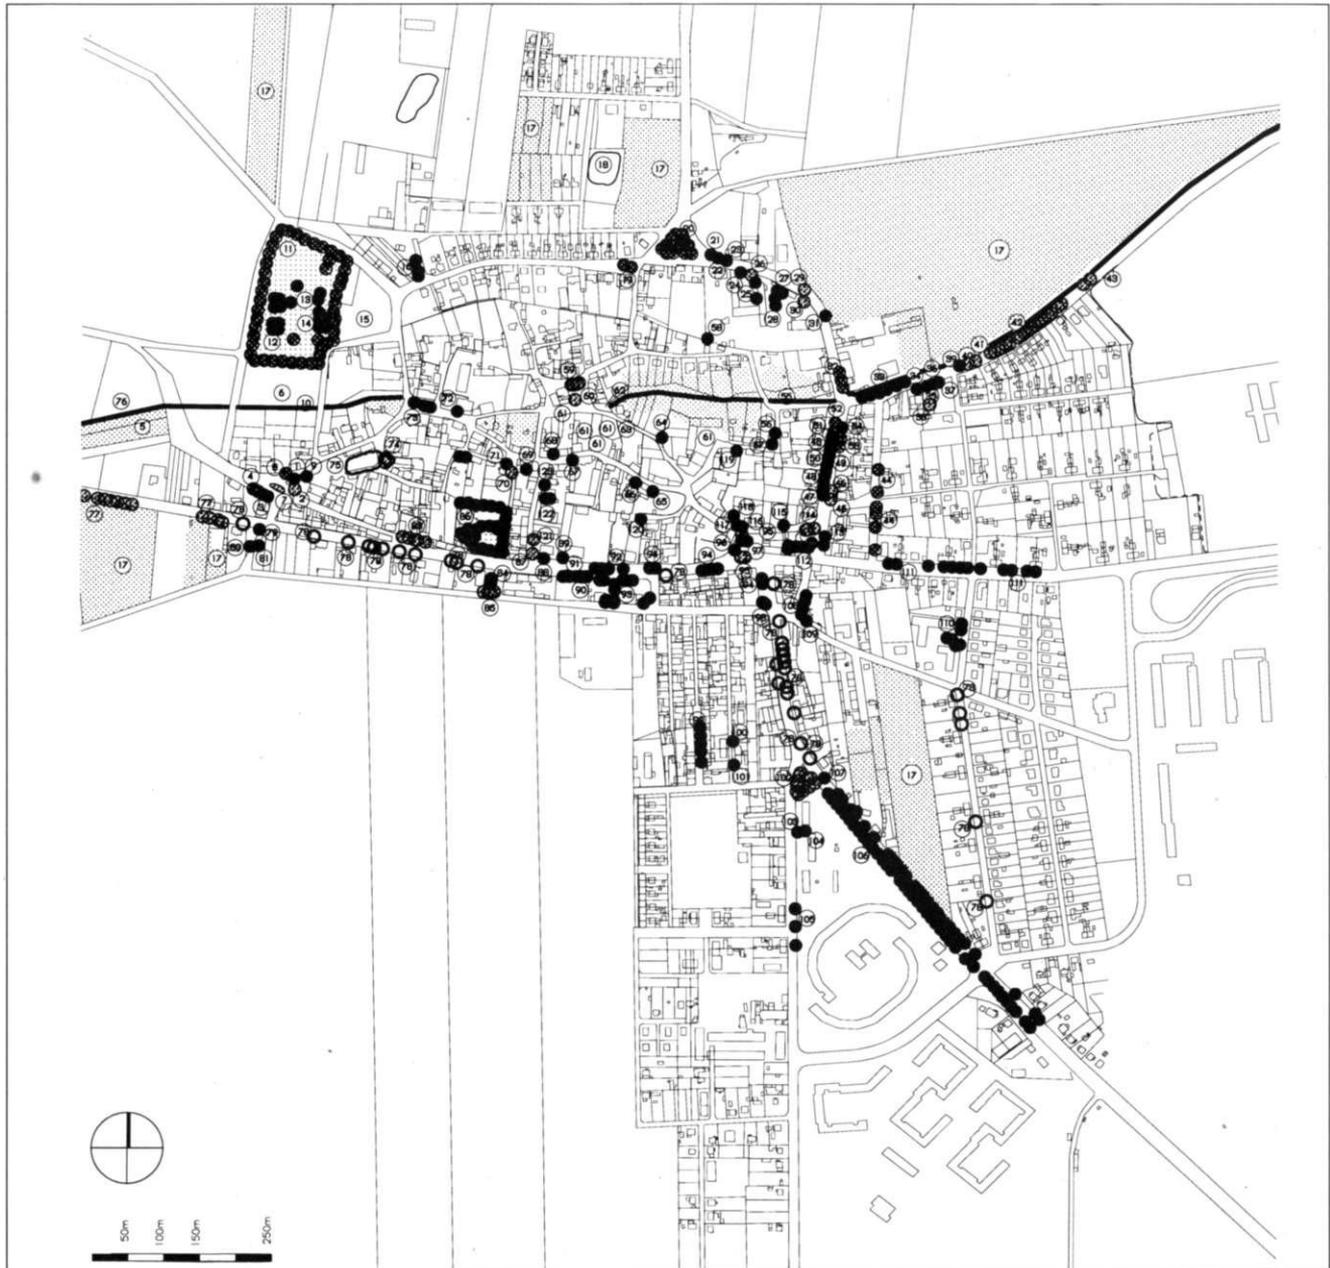
Grünelemente - Bestand

BESCHREIBUNG DER BIOTOP-TYPEN

Neben einer Erhaltung der im nachfolgenden Plan gekennzeichneten Biotoptypen wird ein Schutz durch Satzung dringend vorgeschlagen für eine Eiche (Nr. 67), eine Eibe (Nr. 72) und eine Silberlinde (Nr. 123).

Ein Schutz durch Satzung wird außerdem ggf. vorgeschlagen für 2 Eschen (Nr. 13 u. 24), 2 Roßkastanien (Nr. 25), eine Walnuß (Nr. 79), eine Stieleiche (Nr. 89) und 7 Linden (Nr. 80, 81, 101 und 108).

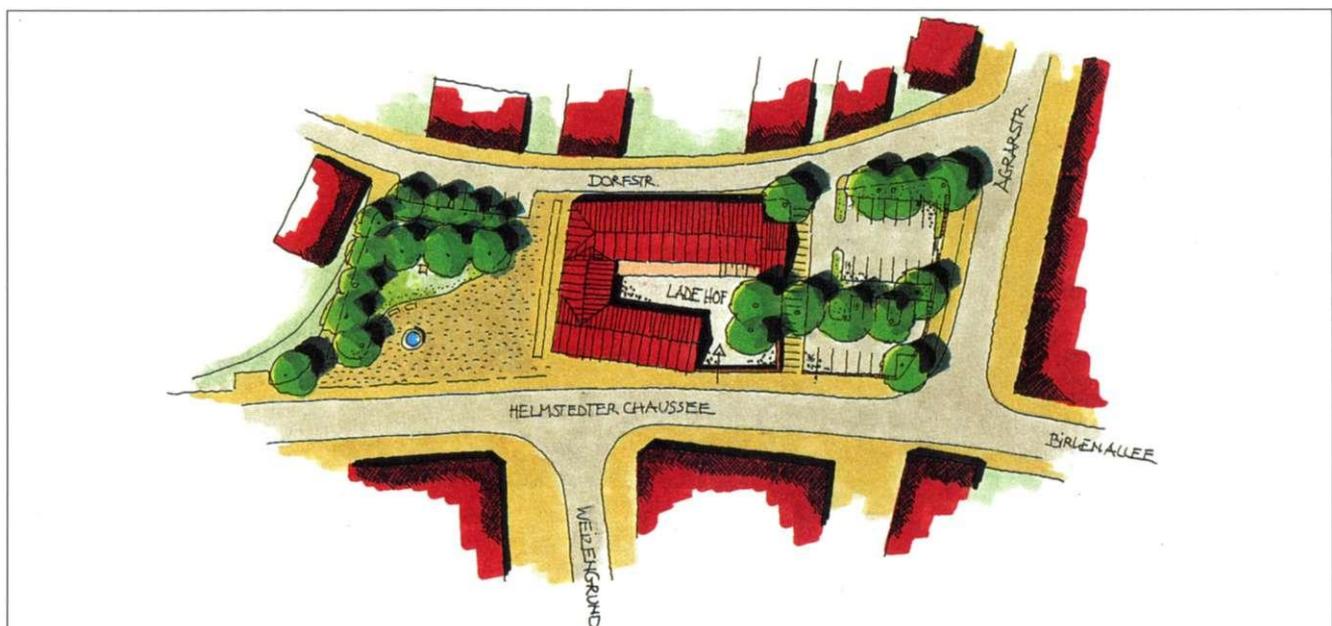
Planungsvorschlag - Parken auf dem Gelände der ehemaligen Poststelle

Ergänzt werden diese größeren Standorte durch bestehende oder auch neu anzulegende Parkmöglichkeiten entlang der Verkehrsstraßen. Insbesondere die absehbare Rückstufung der heutigen B1 (Helmstedter Chaussee) ermöglicht bei einer verminderten Fahrbahnbreite mittelfristig die Schaffung weiterer Längsparkplätze entlang dieses Straßenzuges.

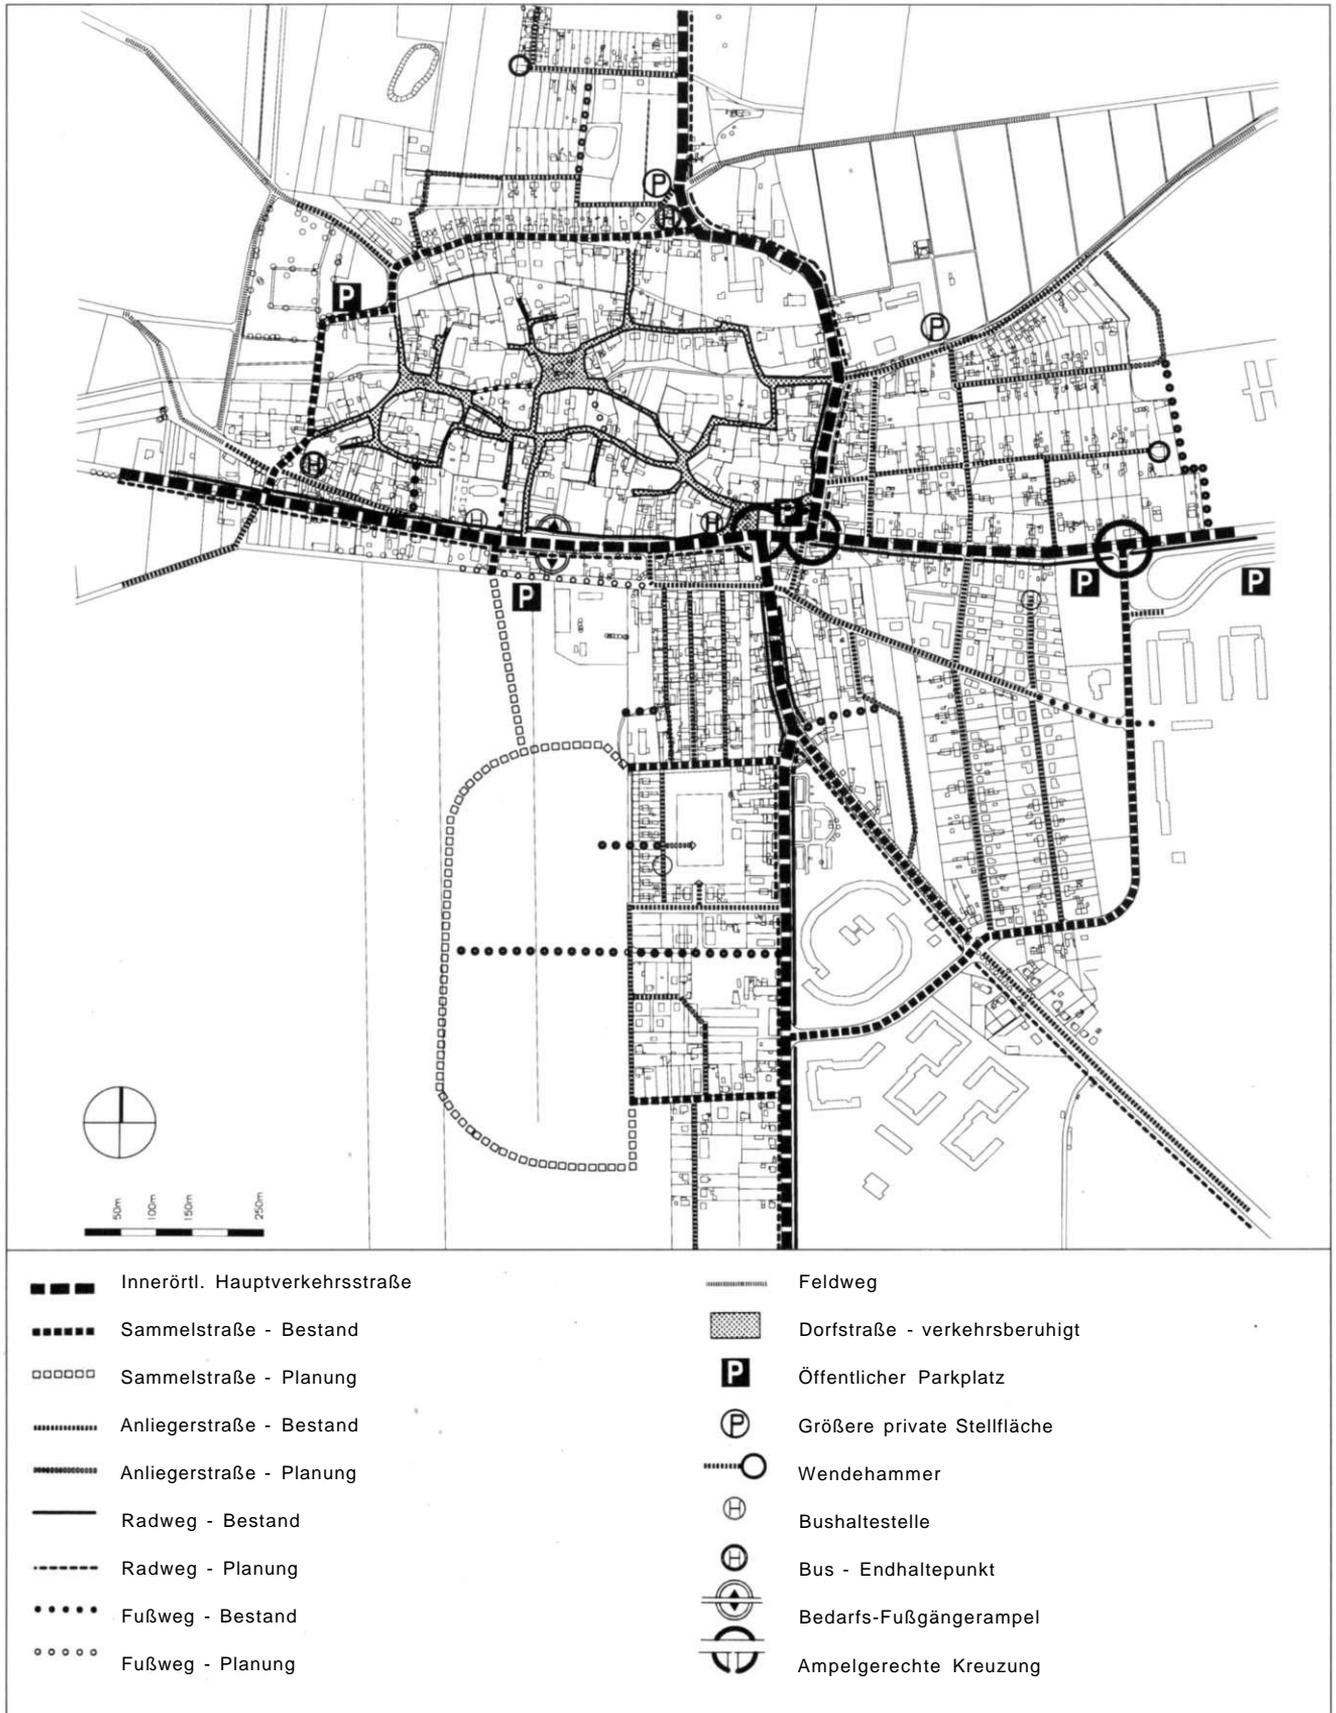
Verkehrskonzept

Die verbleibenden Straßen sind als Anliegerstraßen in die Baugebiete eingebunden. Aufgrund der geringen Verkehrsbedeutung und -belastung ergeben sich vielfältige Möglichkeiten zur Umgestaltung und Reduzierung der Fahrgeschwindigkeiten. Ihre Einbeziehung in Tempo-30-Zonen erscheint deshalb sinnvoll.

Die Anliegerstraßen des alten Dorfes sollen insgesamt als verkehrsberuhigter Bereich gestaltet und ausgebaut werden. Dabei ist insbesondere das historische Pflaster wieder zu verwenden bzw. zu ergänzen.

Das heute nur z.T. vorhandene Radwegenetz entlang der Hauptverkehrsachsen soll ergänzt bzw. neu angelegt werden, so daß zumindest eine einseitige, vorwiegend jedoch beidseitige Radwegeführung abgetrennt von der Fahrbahn ermöglicht wird.

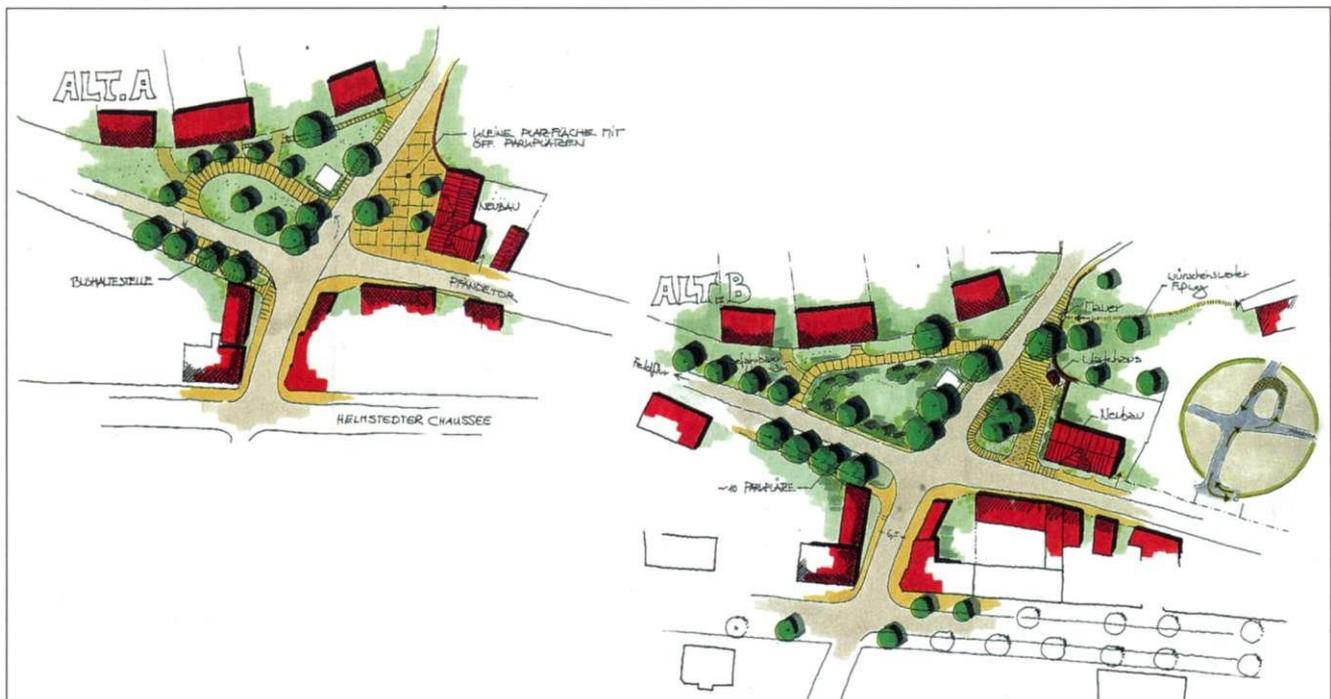
Planungsvorschlag - Stefan-Schütze-Platz mit Bus-Endhaltestelle

Die alternativen Gestaltungsvorschläge zum Umbau des Stefan-Schütze-Platzes (siehe Maßnahmenübersicht, Nr. 24/25) sollen die Möglichkeiten aufzeigen, in dem westlichen Bereich des alten Dorf-

kernes eine neue Bushaltestelle mit Wendepunkt einzurichten. Dafür wird die Einbeziehung der an die heutigen Straßenflächen angrenzenden, den Gebäuden vorgelagerten Freiflächen erforderlich.
