**Erkundung der Bausubstanz und
des Untergrunds auf Schadstoffe**

IUA2016373

Projekt: Berliner Chaussee 46, 39114 Magdeburg

Auftrag: Erkundung der Bausubstanz und
des Untergrunds auf Schadstoffe

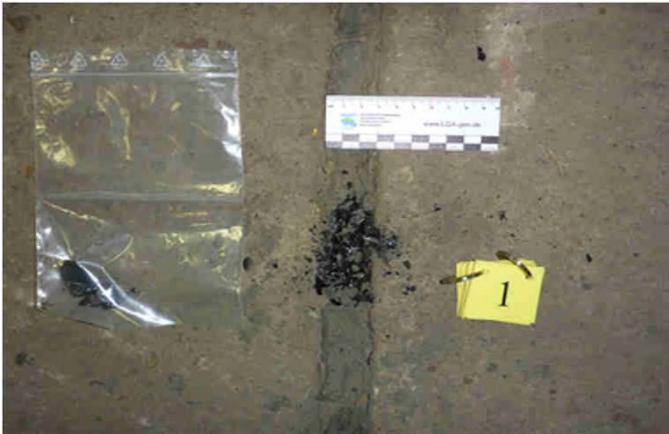
Bild 1: Entnahmestelle der Materialprobe

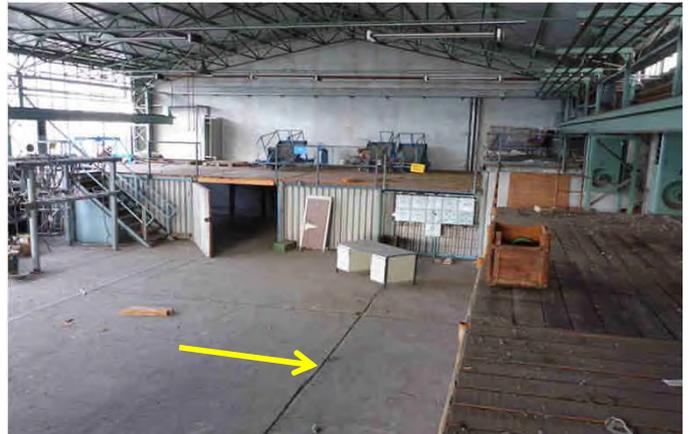
Bild 2: Entnahmestelle in Halle I

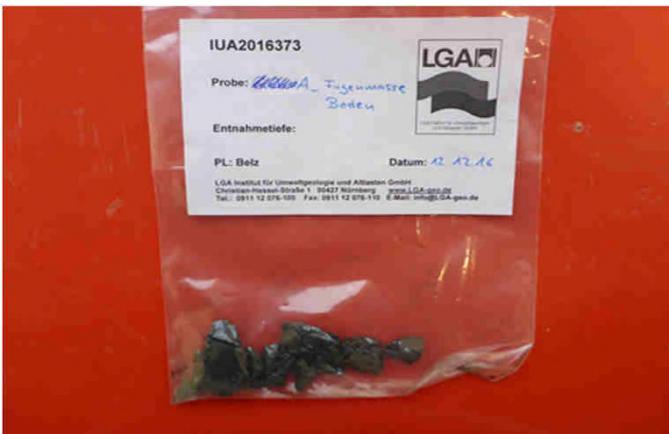
Bild 3: Entnommene Materialprobe A_Fugenmasse-Boden

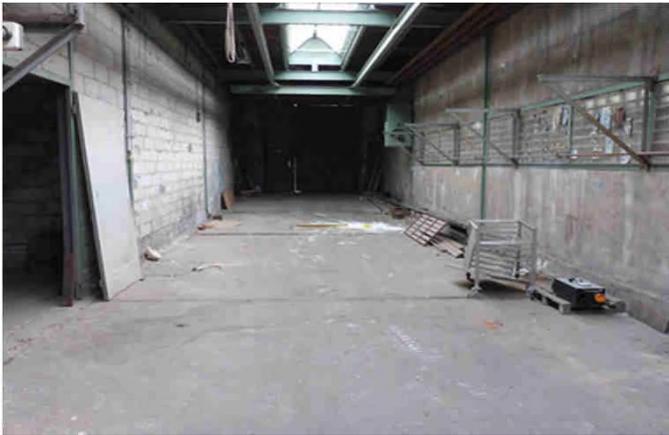
Bild 1: Glasbausteine zwischen Halle I und
Zwischenbau

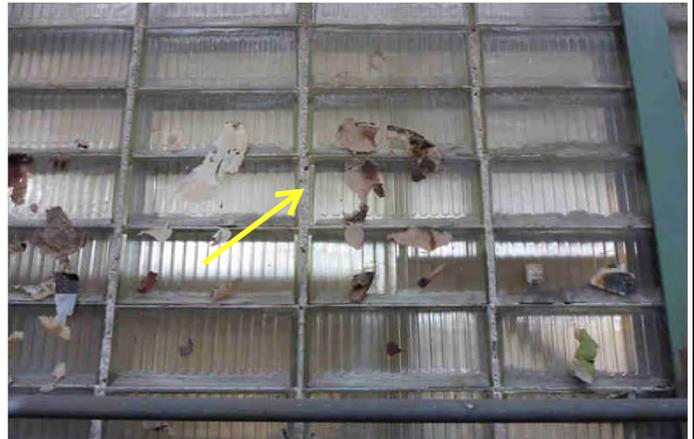
Bild 2: Entnahmestelle Materialprobe

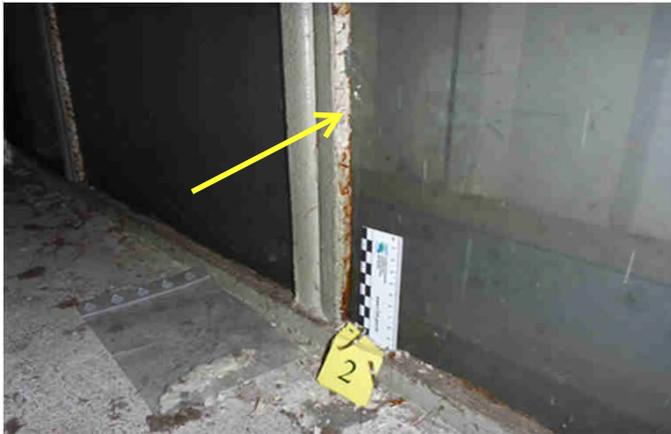
Bild 1: Entnahmestelle Materialprobe

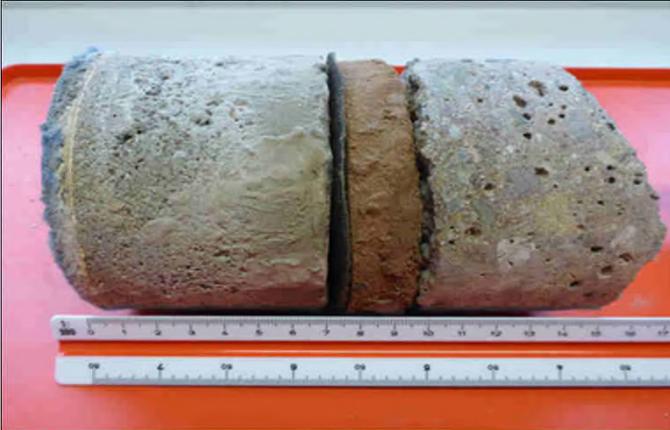
Erdberührte Beton-Bodenplatten wurden in der Halle I und im Zwischenbau durchkernt. Baufolien als Schutz vor aufsteigender Feuchtigkeit oder Dampfsperren bzw. Schwarzanstriche wurden nicht festgestellt.

Bild 1: durchkernter Fußboden

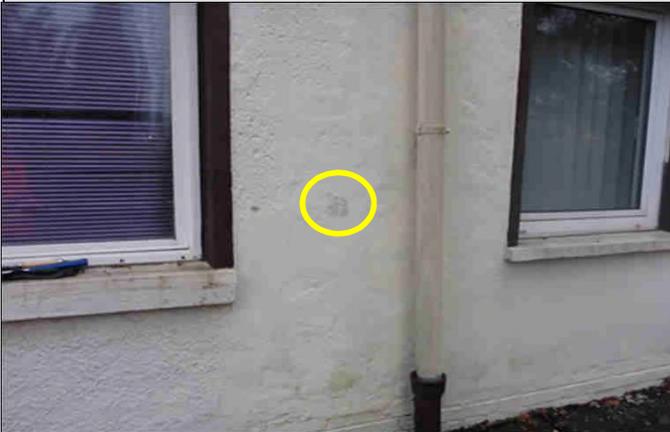
Bild 1: Entnahmestelle Fassadenfarbe

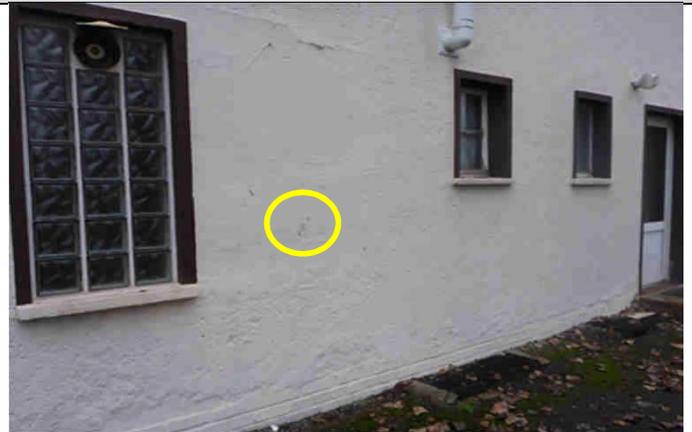
Bild 2: Entnahmestelle Fassadenfarbe

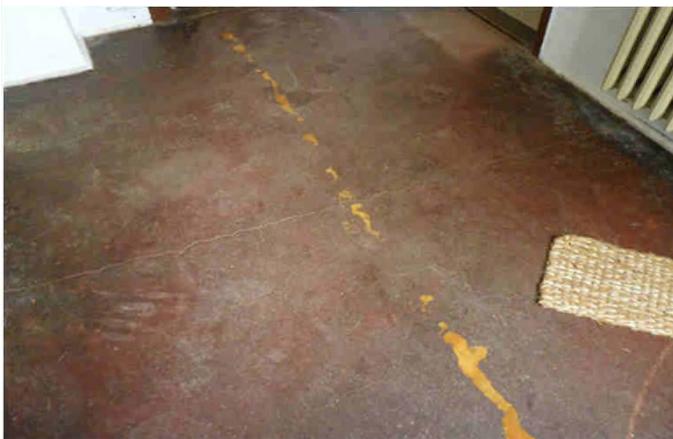
Bild 1: rot-brauner Steinholzboden

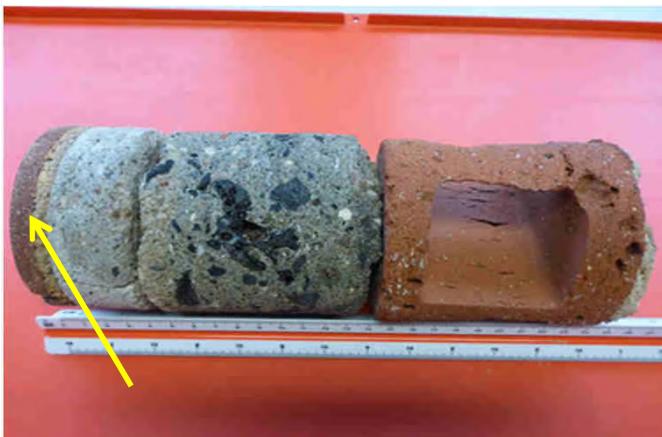
Bild 3: Durchkernter Fußboden
gelber Pfeil: Steinholz-Material

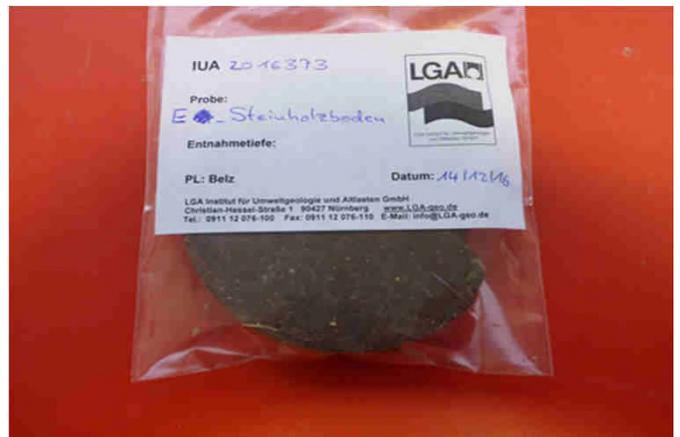
Bild 4: Untersuchter Steinholzboden (ca. 1,5 cm dick)

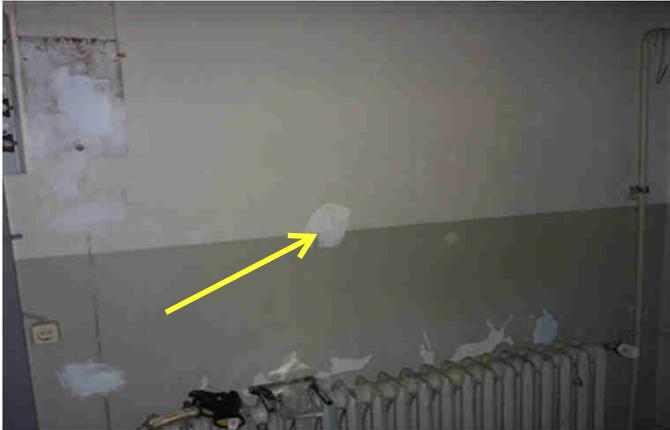
Bild 1: Entnahmestelle Wandfarbe

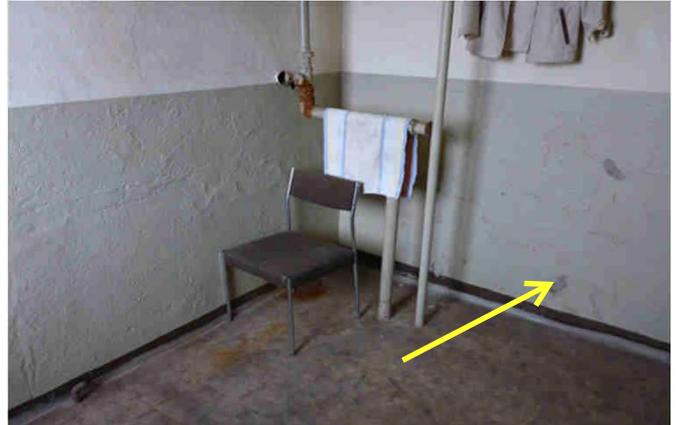
Bild 2: Entnahmestelle Wandfarbe

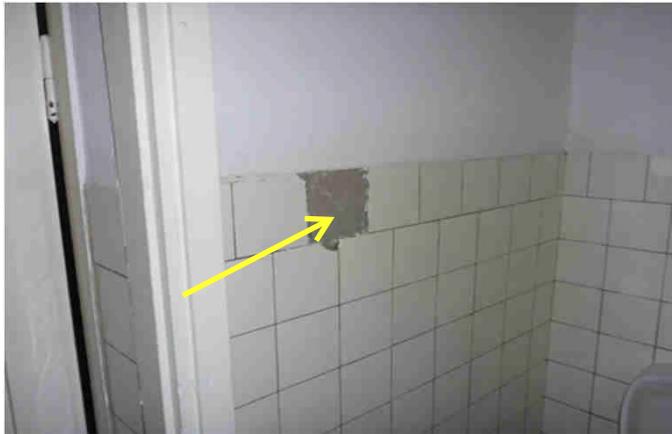
Bild 1: Entnahmestelle Wandfliese

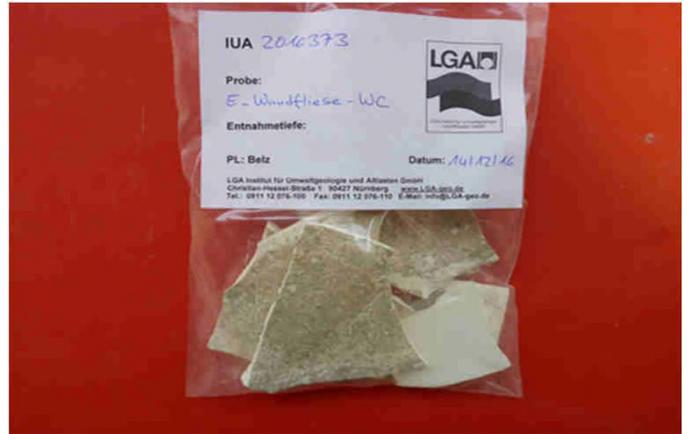
Bild 2: Entnommene Wandfliese mit grau-braunem
Fliesenkleber auf der Rückseite

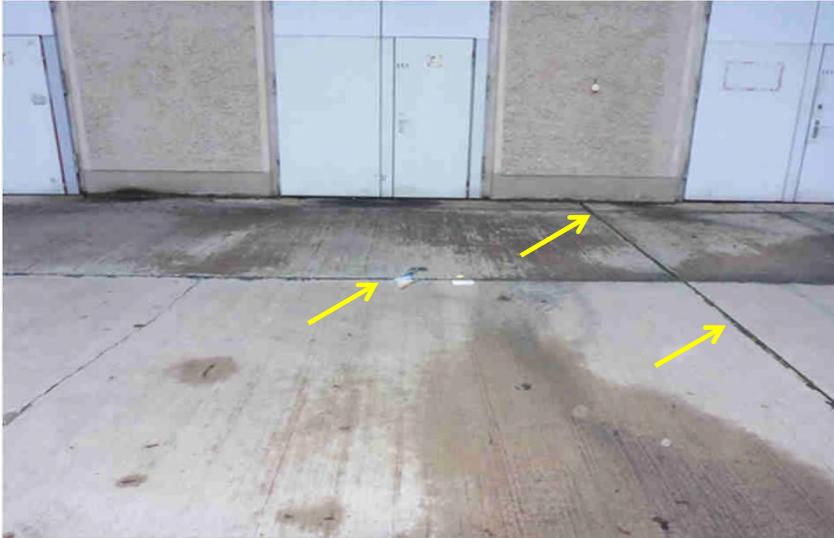
Bild 1: Entnahmestellen der Materialprobe

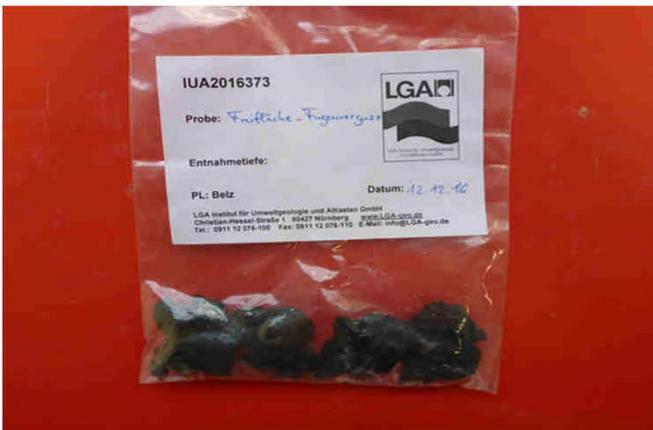
Bild 2: Entnommene Materialprobe

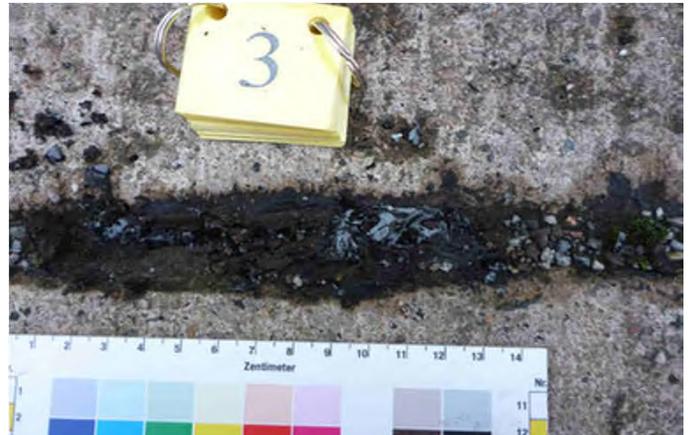
Bild 3: Detailsicht einer Entnahmestelle

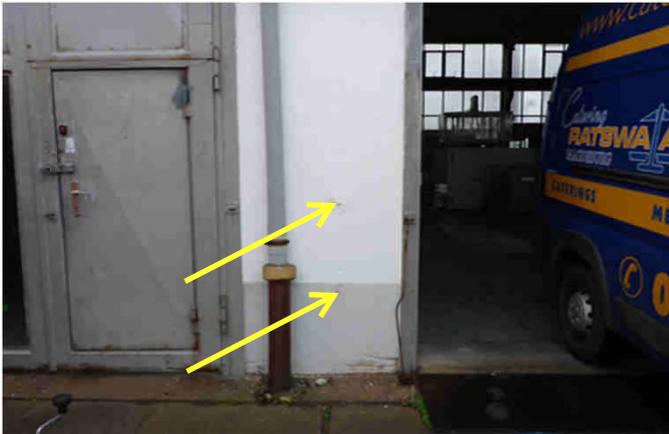
Bild 1: Entnahmestelle Fassadenfarbe

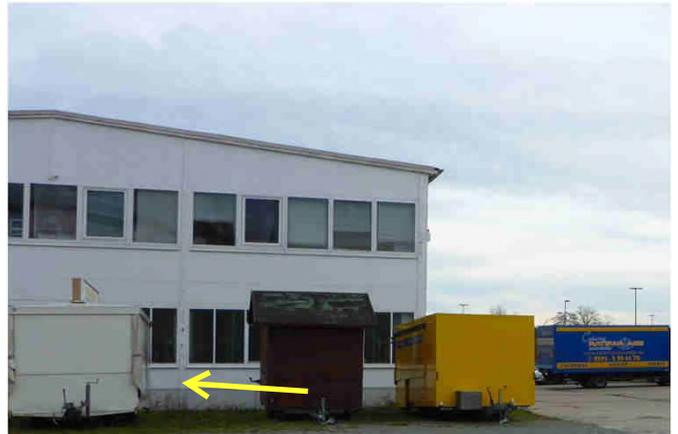
Bild 2: Entnahmestelle Fassadenfarbe

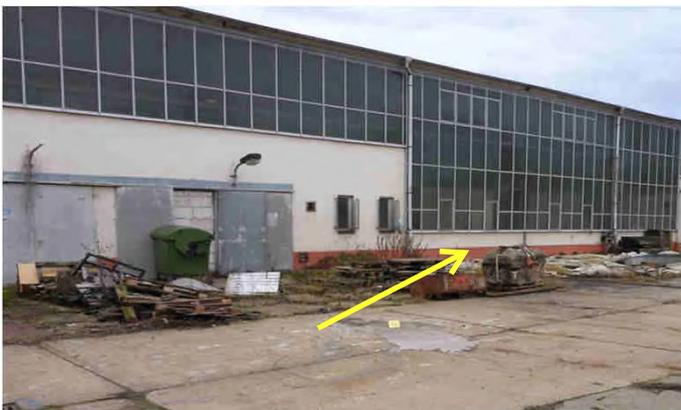
Bild 3: Entnahmestelle Fassadenfarbe

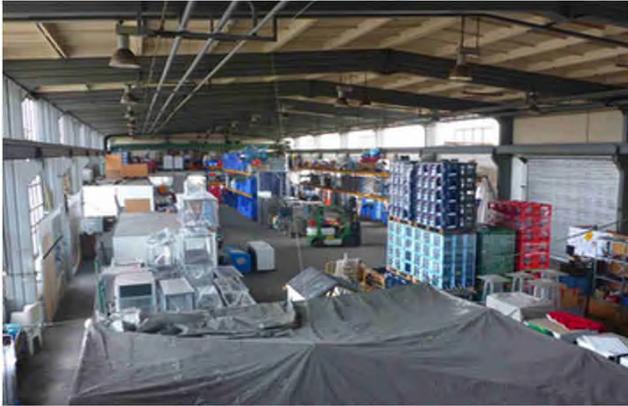
Bild 1: Innenansicht Lagerhalle

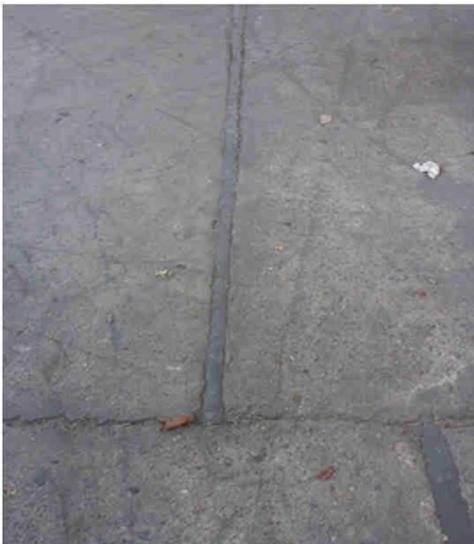
Die zwischen den Bodenplatten der Lagerhalle (G) verbauten Fugenmassen sind **asbestfrei** aber **teerhaltig**. Aufgrund ihres **PAK-Gehalts von 79,2 mg/kg**, sind die Fugenmassen beim Abbruch getrennt auszubauen und zu entsorgen.

Bild 2: Fugenmassen in Lagerhalle

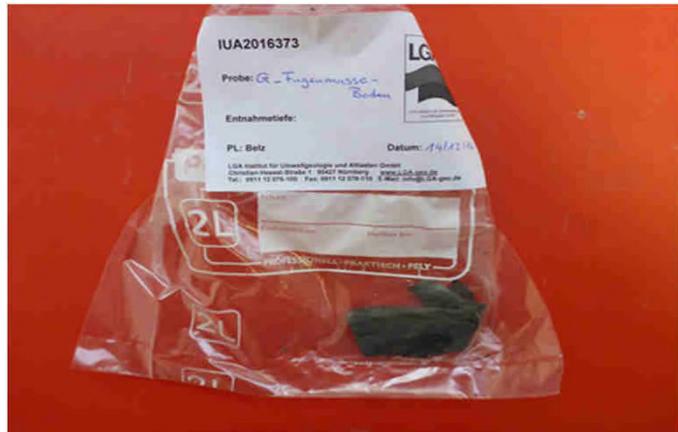
Bild 3: Entnommene Materialprobe der Fugenmasse

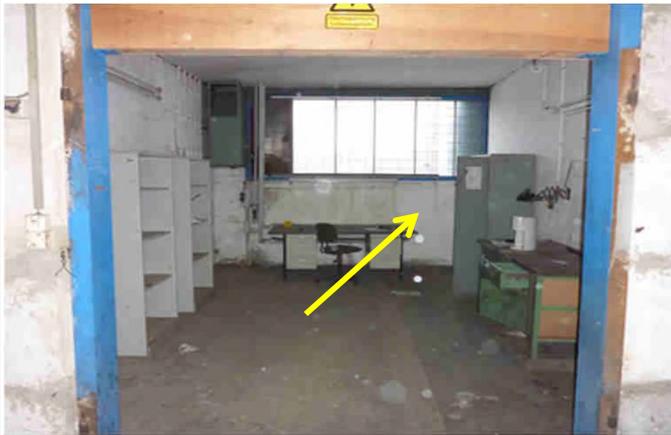
Bild 1: Entnahmestelle Wandfarbe Halle I

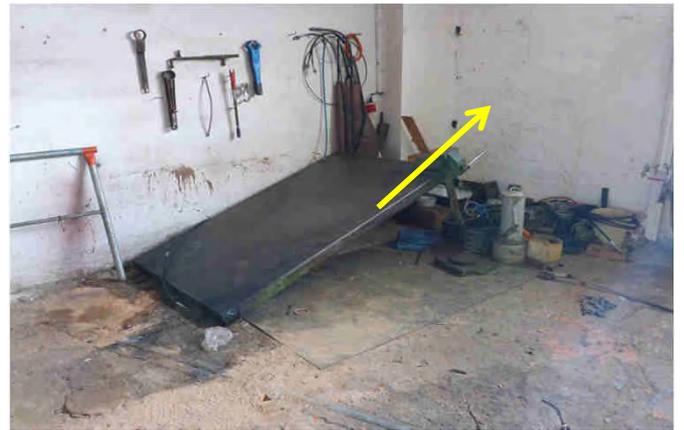
Bild 2: Entnahmestelle Wandfarbe Halle II

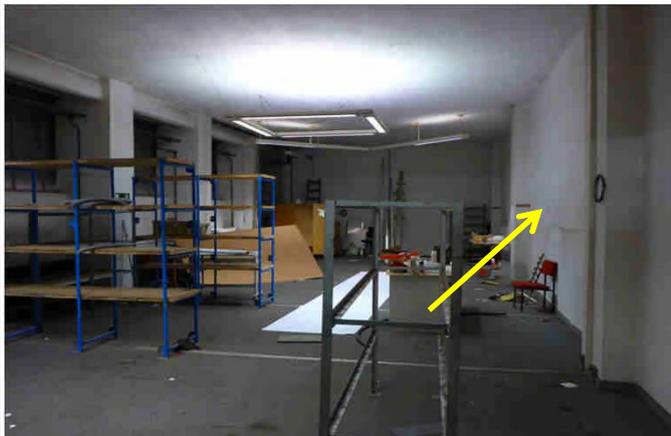
Bild 3: Entnahmestelle Wandfarbe Halle II

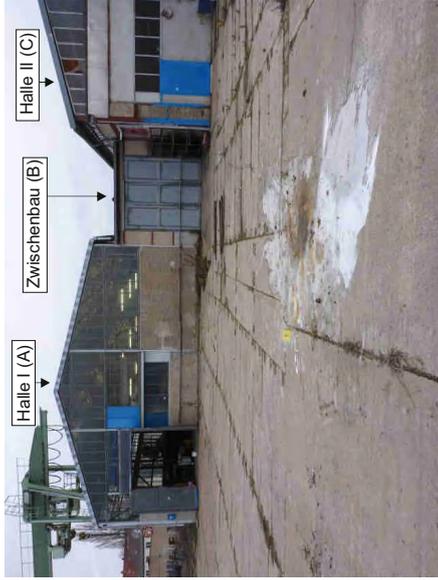
Bild 1: Ansicht Südseite Hallenkomplex

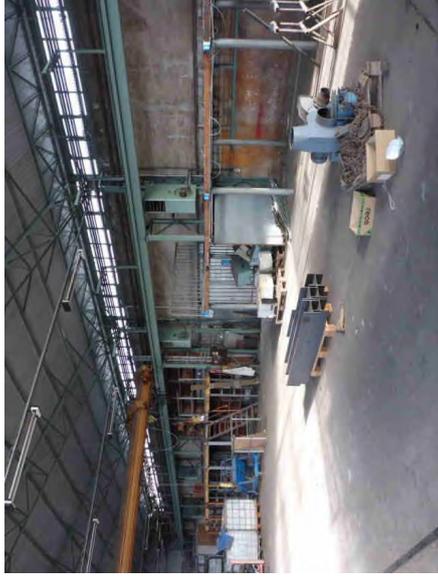
Bild 2: Innenbereich Halle I (A)

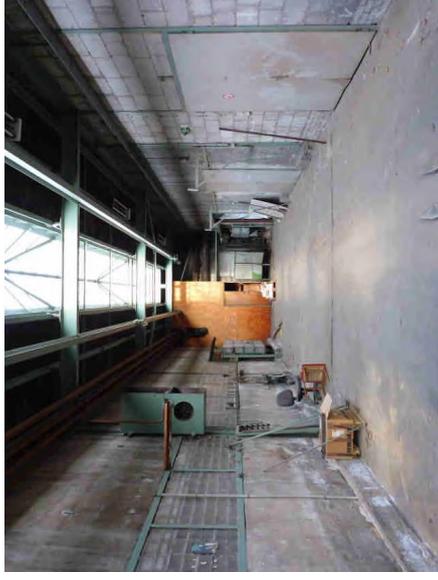
Bild 3: Innenbereich Zwischenbau (B)

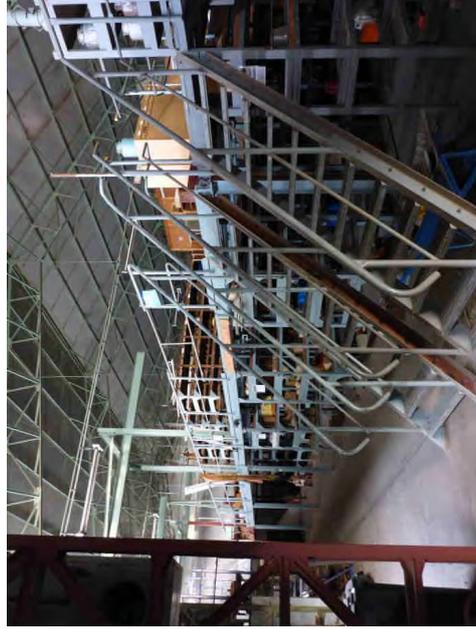
Bild 4: Innenbereich Halle II (C)

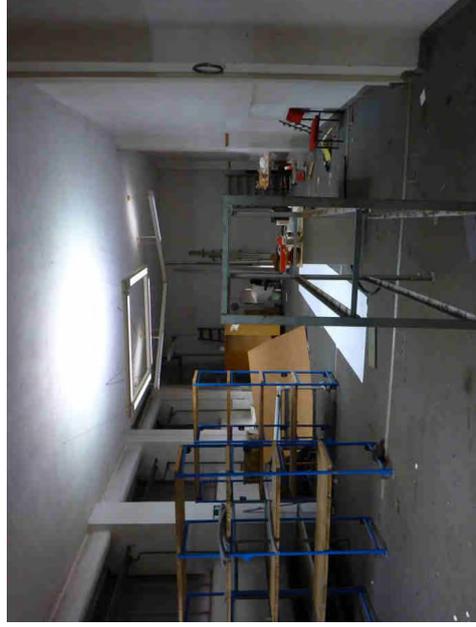
Bild 5: Lagerraum in Halle II (C)

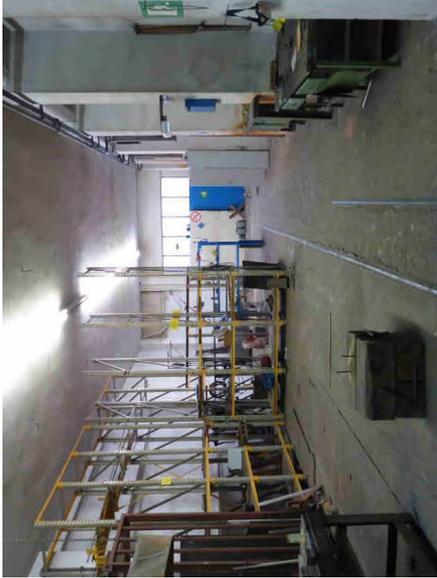
Bild 6: Werkstattbereich in Halle II (C)

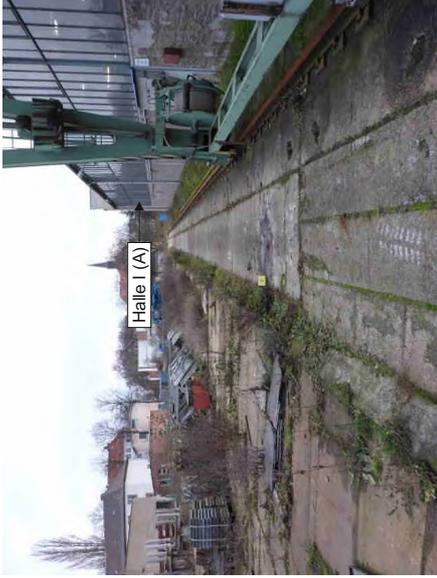
Bild 7: Freifläche an westlicher Seite von Halle I

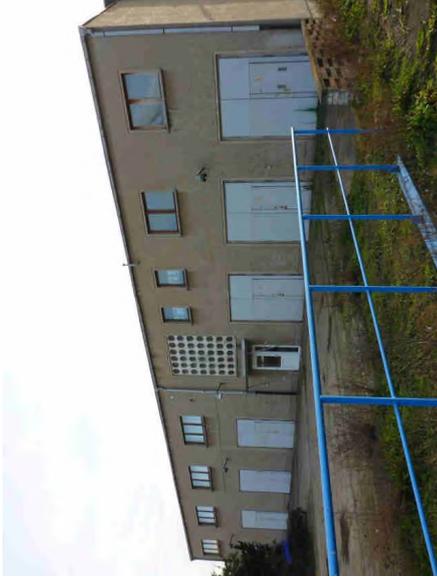
Bild 8: Ansicht Nordfassade Hallenbau mit Garagen und Büros

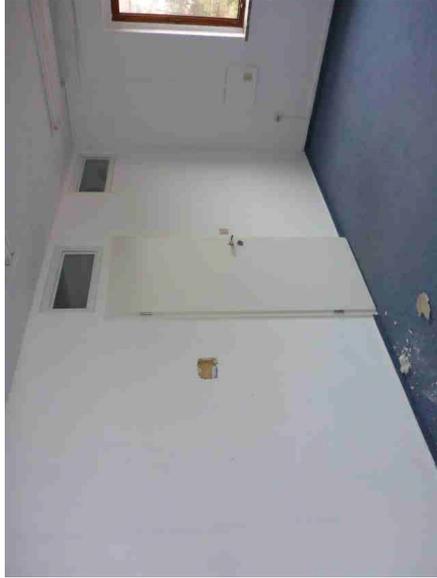
Bild 9: Büroraum im Hallenbau 1. OG

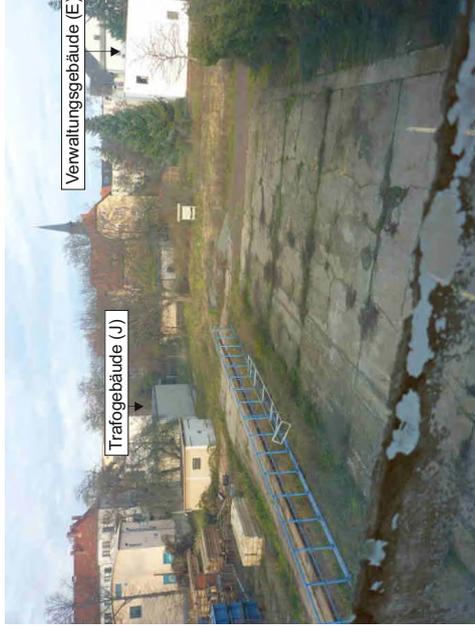
Bild 10: Blick auf Freifläche vor Hallenbau

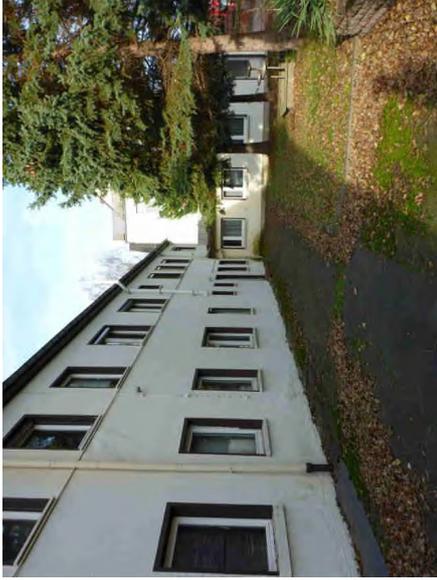
Bild 11: Verwaltungsbäude links (E) und einstöckiger Anbau rechts (E2)

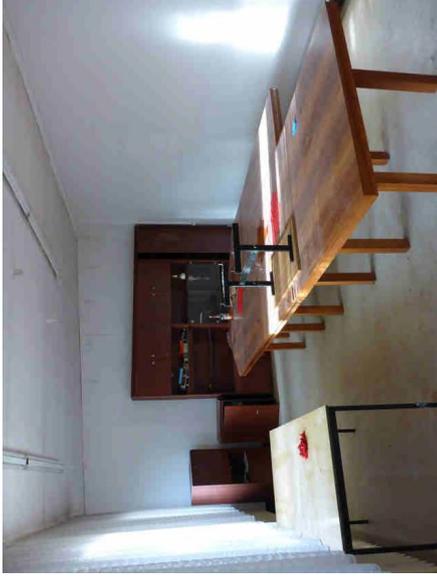
Bild 12: Innenbereich des Anbaus (E2)

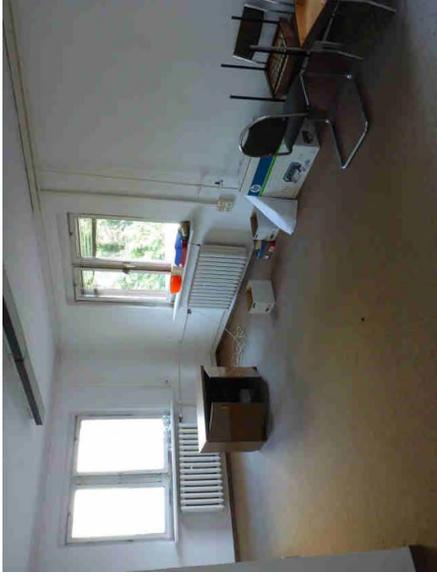
Bild 13: Büroraum im Verwaltungsgebäude (E) im 1. OG

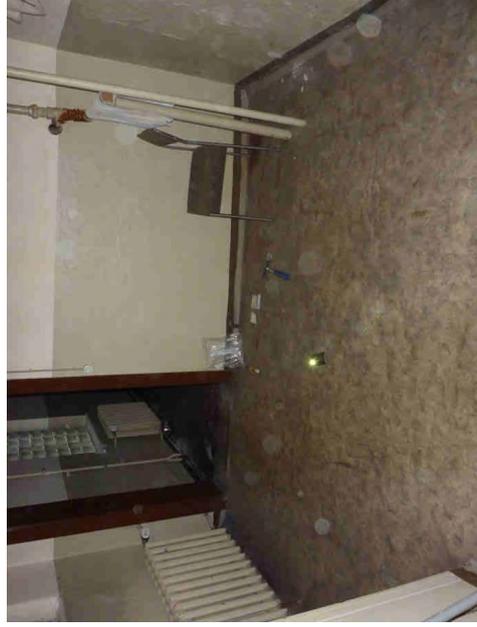
Bild 15: Flur im Verwaltungsgebäude

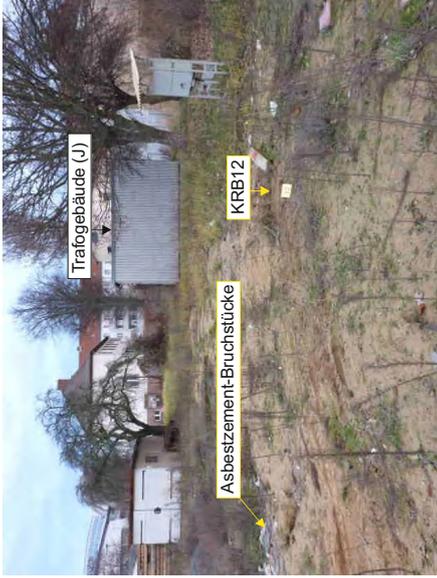
Bild 16: Brachfläche im nordöstlichen Untersuchungsgebiet

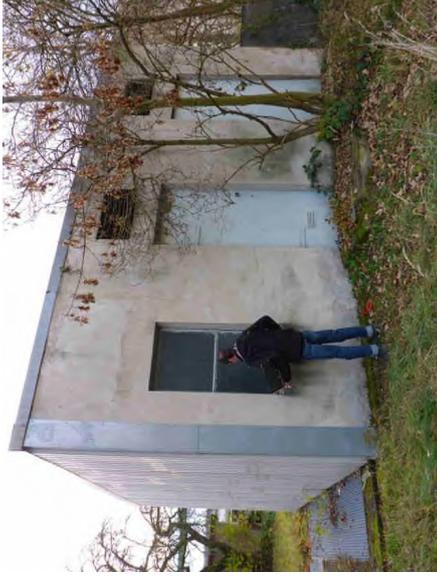
Bild 18: Tratgebäude (J)

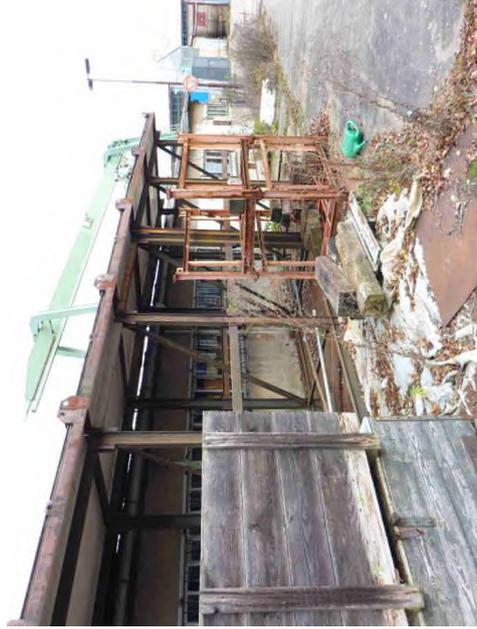
Bild 19: Blick auf südliche Fassade der Lagerbaracke (F)

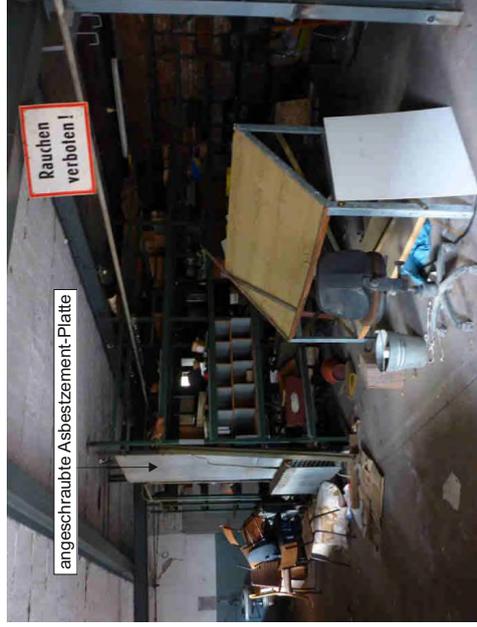
Bild 20: Innenraum Lagerbaracke (F)

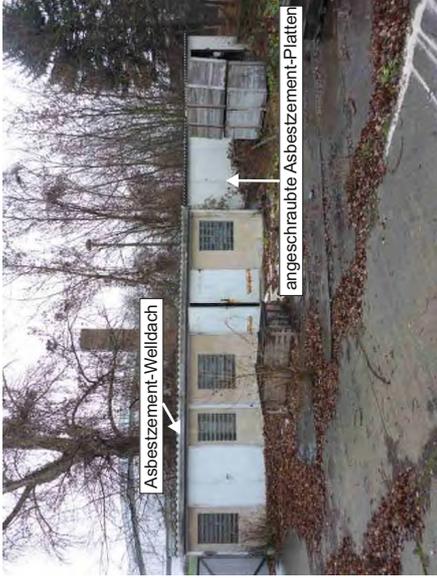
Bild 21: Lagerschuppen (H) mit AZ-Welldach und AZ-Fassadenverkleidung

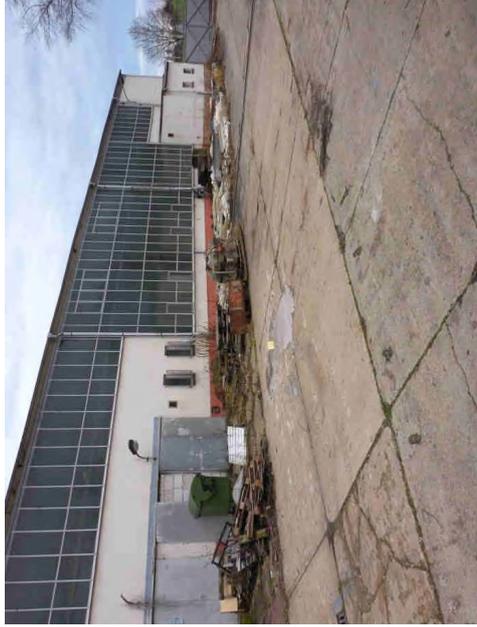
Bild 23: Blick auf nördliche Fassade der Lagerhalle (G)

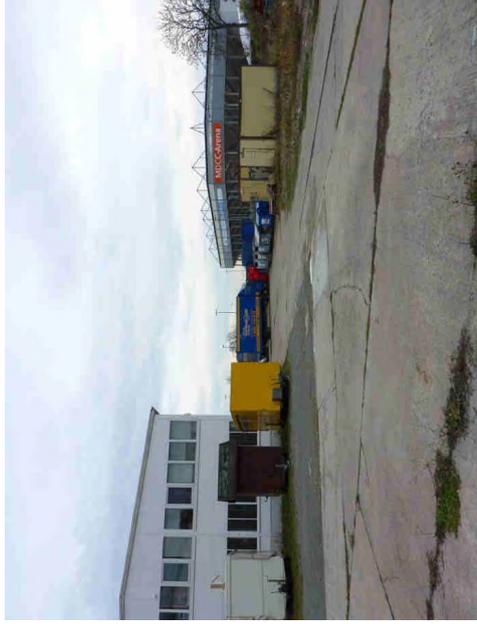
Bild 24: Blick von Friedrich-Ebert-Straße auf westliche Fassade der Lagerhalle (G) (links)

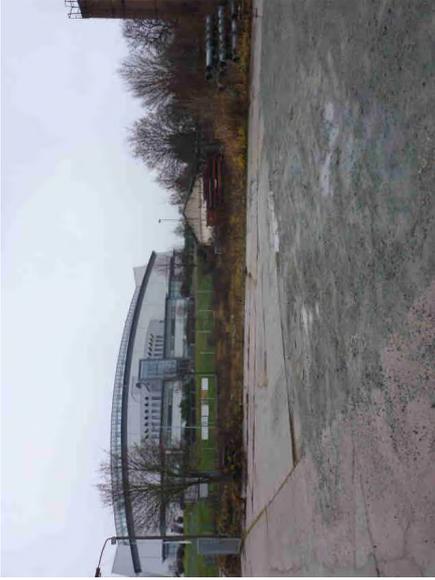
Bild 25: Brachfläche im westlichen Bereich des Betriebsgeländes, am linken Bildrand: Zufahrt von Friedrich-Ebert-Straße

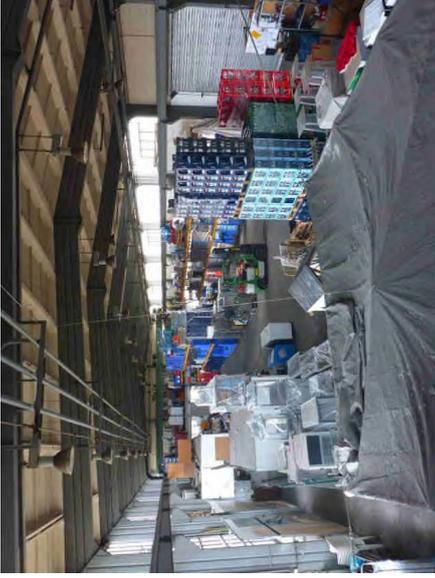
Bild 26: Innenbereich der Lagerhalle (G), von Catering-Unternehmen genutzt

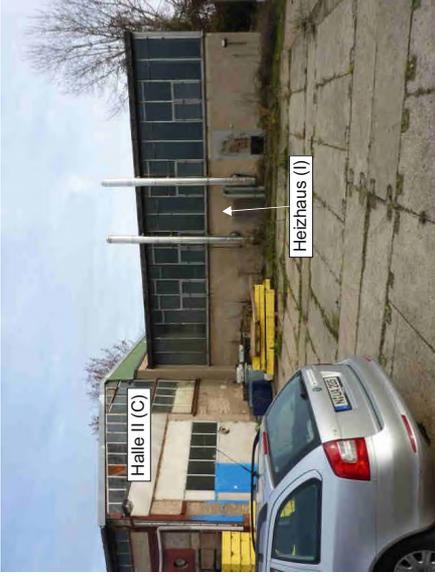
Bild 27: Außenansicht der westlichen Fassade Heizhaus

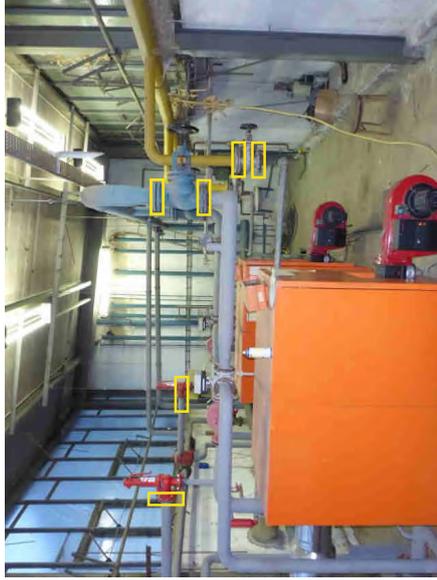
Bild 28: Innenraum Heizhaus, farbig markiert: IT-Dichtungen
